**NEREIKALINGŲ ARBA NETINKAMŲ (NEGALIMŲ) NAUDOTI  
NEKILNOJAMOJO TURTO AR NEKILNOJAMŲJŲ DAIKTŲ APŽIŪROS  
PAŽYMA**

1.	Nekilnojamojo daikto pavadinimas	Pastatas – garažas (šarvuočių saugykla).	
2.	Identifikavimo duomenys:		
2.1.	adresas	Kaunas, Vaidoto g. 209.	
2.2.	indeksas	unikalus Nr.	51G1p 1991-7007-7455

STATINIO DALINĖS EKSPERTIZĖS AKTAS

Dėl Lietuvos kariuomenės Logistikos valdybos Įgulų aptarnavimo tarnybos Kauno įgulos aptarnavimo centro pastato - pirties, plane 41C2p, esančio Vaidoto g. 209, Kaunas konstrukcijų būklės

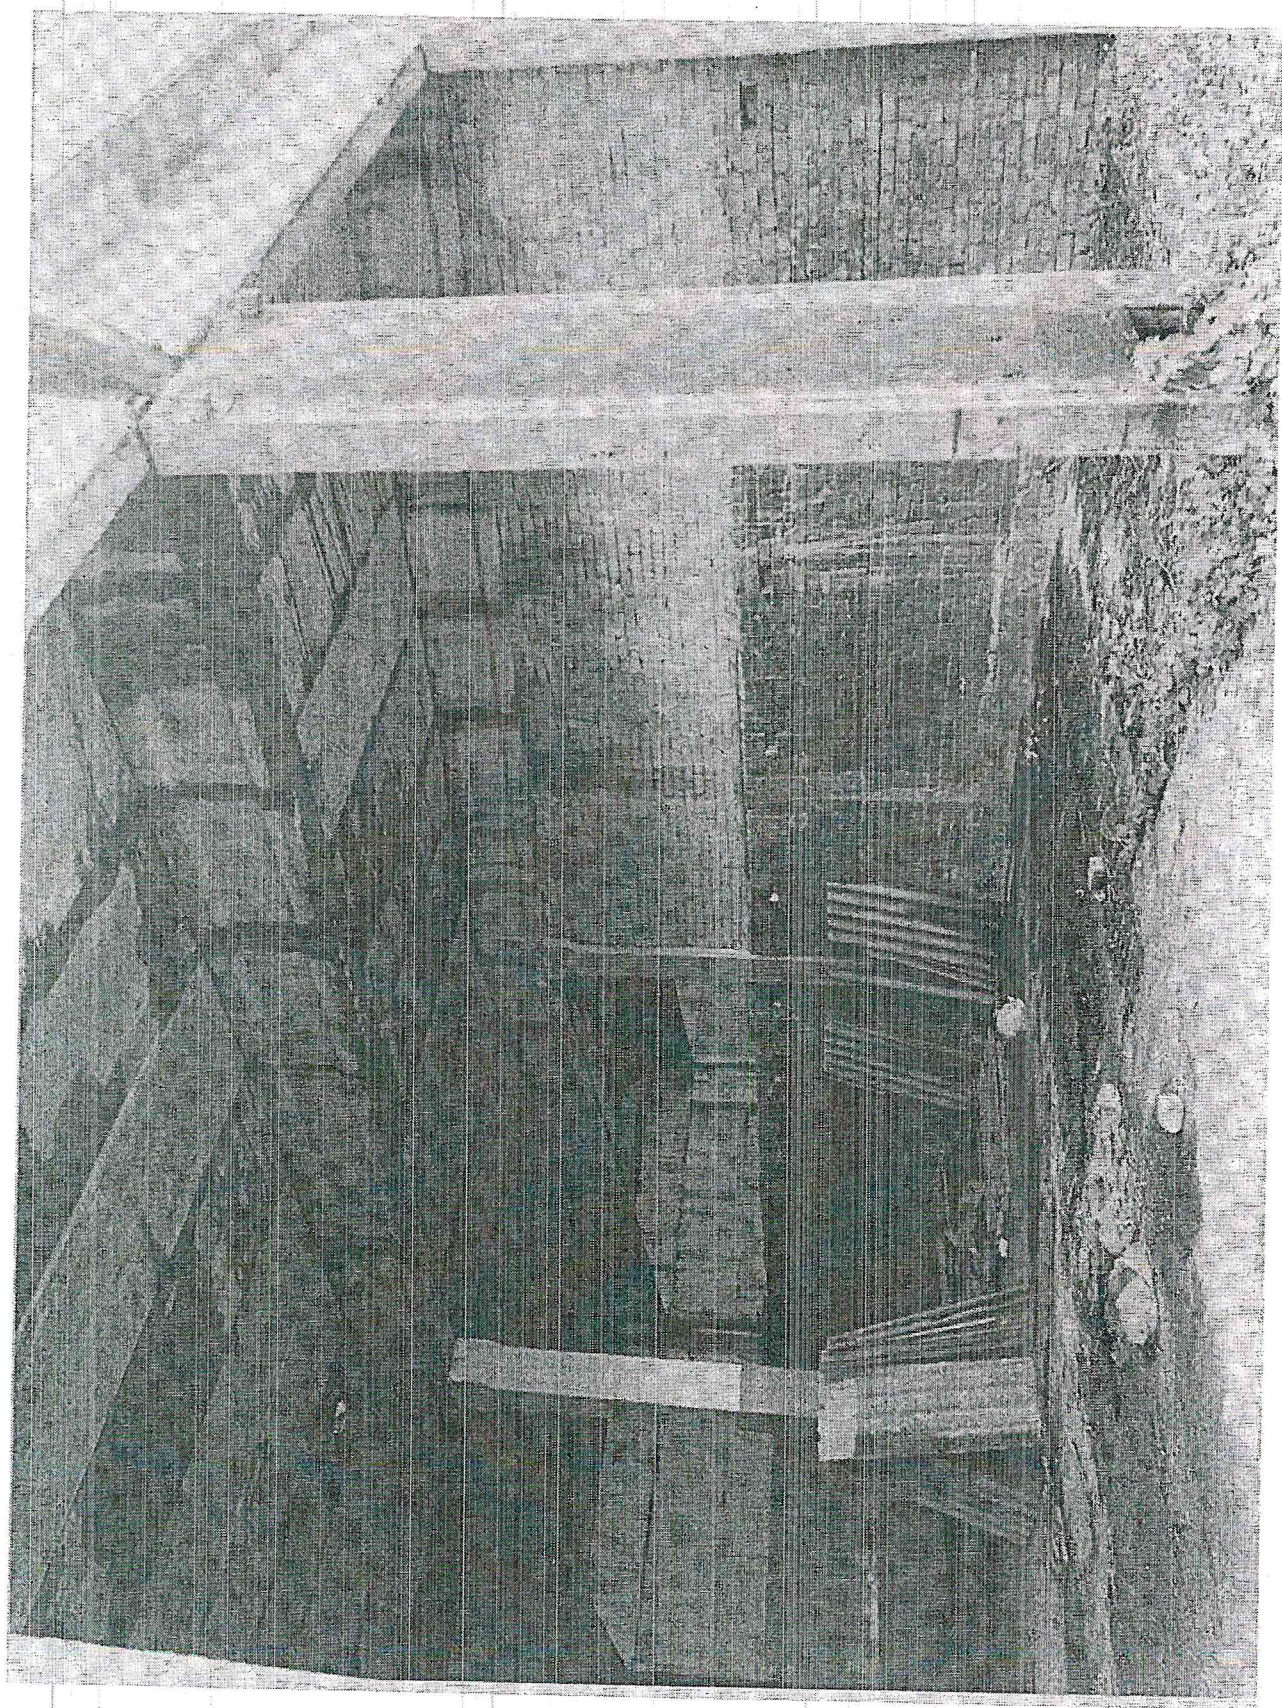
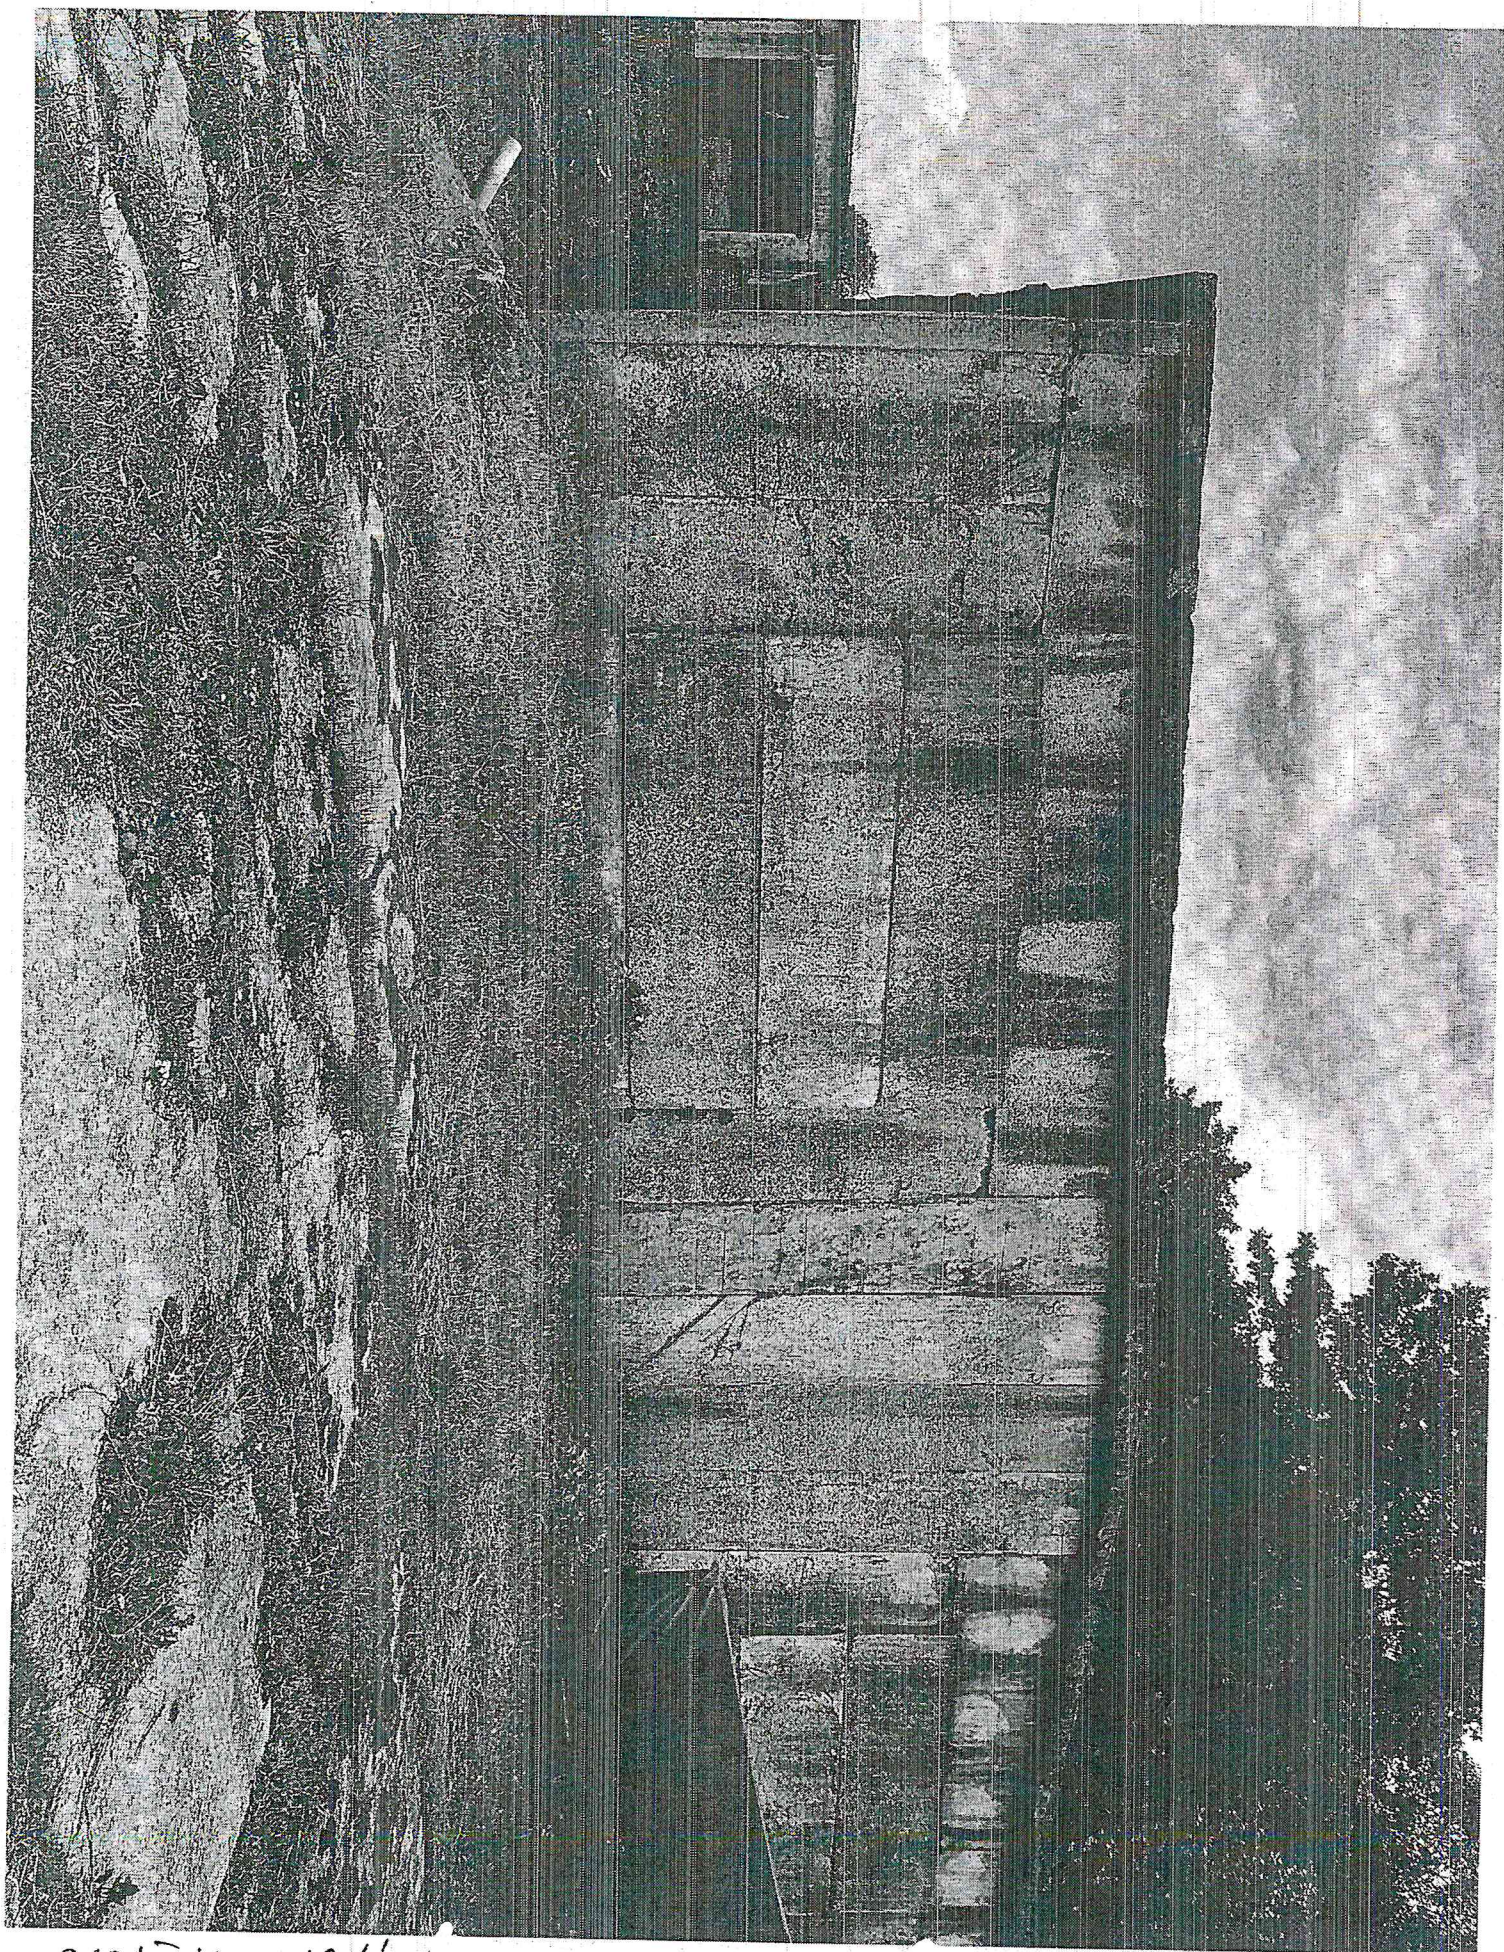
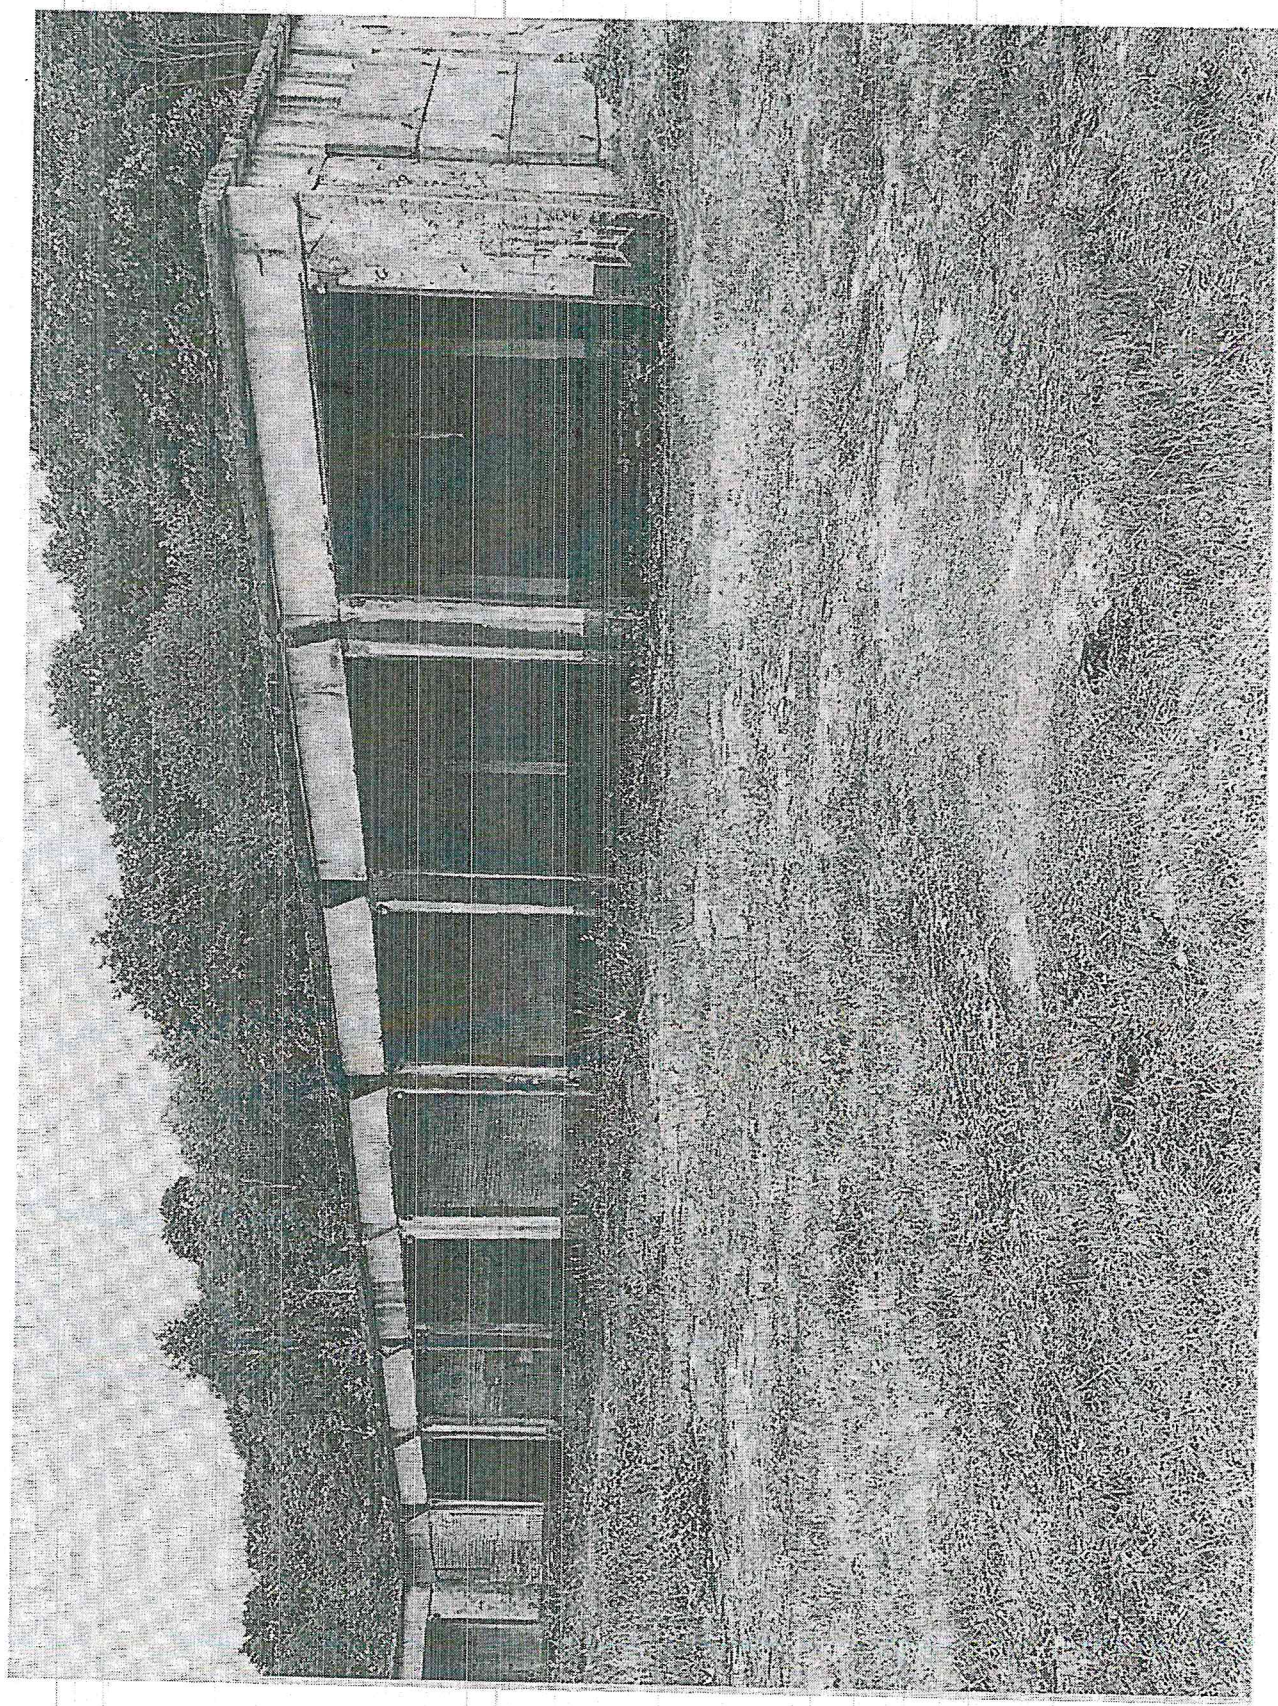
4.3.	registro įstaigos pavadinimas	VI Registrų centras Vinco Kudirkos g. 18-3, LT-03105 Vilnius.	
5.	Žemės sklypas plotas (arais)	3056,00	
6.	Kiti duomenys apie turtą	Silikatinių plytų mūras vertikalūs įtrūkimai, sienos-silikatbetonio blokų, g/b denginys, stogas ruloninės dangos, nesandarūs. G/B kolonos.Nebuvo remontuotas. Nenaudojamas nuo 1999 m.

7.	Turto būklė	Statinys fiziškai susidėvėjęs. Dėl atmosferos poveikio, aukšto gruntinio vandens, neįrengto drenažo, kiauuro stogo pažeistas drėgmės. Būklė bloga.	
Komisijos pasiūlymai		Pripažinti nekilnojamąjį daiktą pastatą - garažą (šarvuočių saugyklą) 51G1p, esantį Kaune, Vaidoto g. 209, netinkamu (negalimu) naudoti dėl fizinio nusidėvėjimo ir teisės aktų nustatyta tvarka jį nurašyti ir nugriauti.

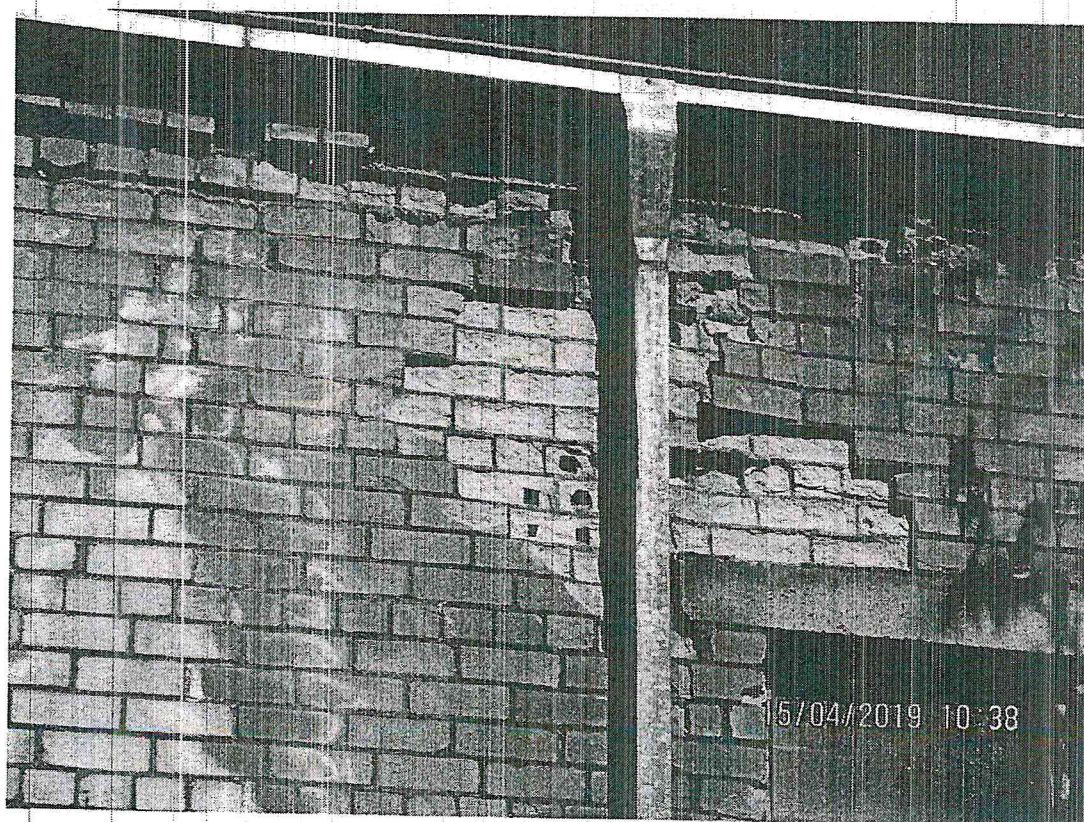
Nuotrauka Nr. 2

- Pamatai betoniniai.
- Sienos. Silikatinių plytų mūras nėra reikiamai inkaruotas, plytų mūras reikiamai nearmuotas tarpusavyje. Silikatinių plytų mūras daugelyje vietų trupa (Žiūrėti nuotraukas Nr.2; 3; 4). Buvo pirtis, nebuvo reikiamos ventiliacijos. (Žiūrėti nuotraukas Nr. 5; 6).

3.1. Pastato, - pirties, plane 41C2p esančio Vaidoto g. 209, Kaunas silikatinių plytų mūras pagal statybos techninį reglamentą STR 1.03.01:2016 „Statybiniai tyrimai. Statinio avarija“ (TAR, 2016-11-11, Nr. 26719) yra avarinės būklės, neatitinka statybos techninio reglamento STR 1.06.01:2016 „Statybos darbai. Statinio statybos priežiūra“ (TAR, 2016-12-05, Nr. 28228) ir statybos techninio reglamento STR2. 05.09:2005 "Mūrinių konstrukcijų projektavimas" (žinios, 2005-01-29, Nr. 14-443) reikalavimų.

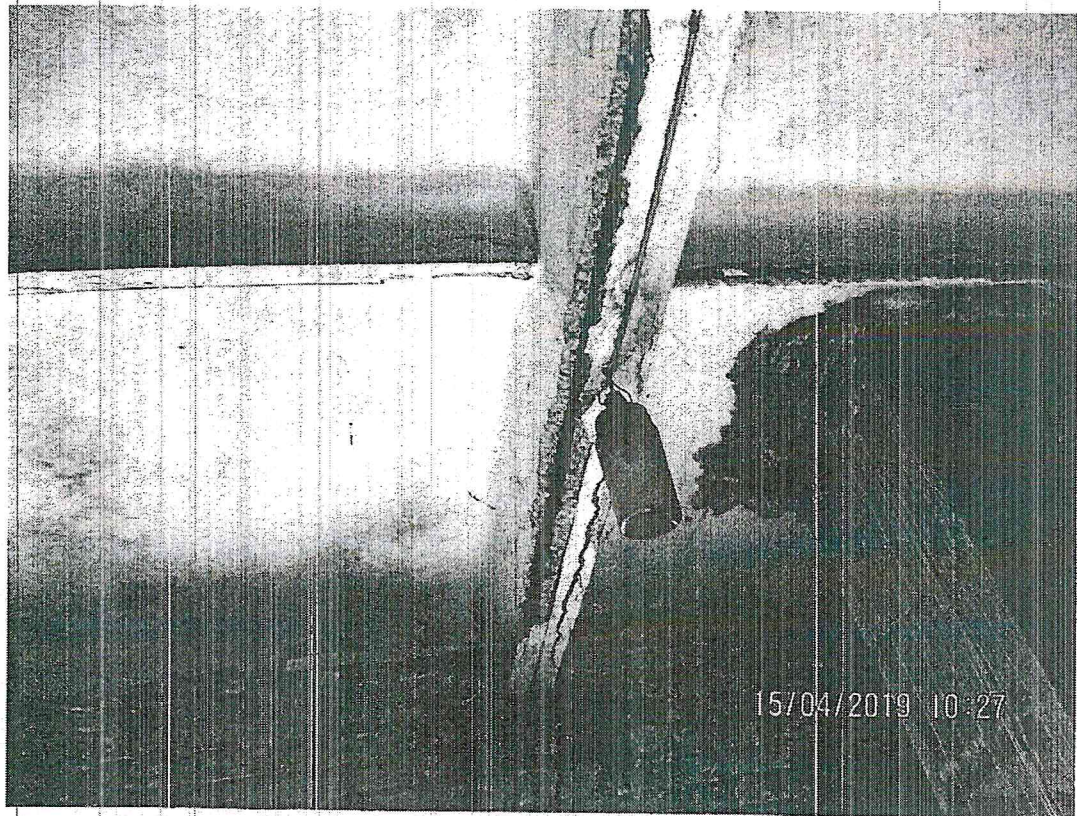
Nuotrauka Nr. 7

- Antro aukšto briaunuotos gelžbetoninės denginio plokštės daugelyje vietų yra pažeistos korozijos- atsivėrusi laikanti armatūra (Žiūrėti nuotraukas Nr.7; 8). Buvo pirtis, nebuvo reikiamos ventiliacijos, buvo laikomos karšto vandens talpyklos.

3.2. Pastato - pirties, plane 41C2p, esančio Vaidoto g. 209, Kaunas laikančiosios konstrukcijos laikančiosios konstrukcijos, netenkina statybos techninio reglamento STR 2.01.01(1):2005 Esminiai statinio reikalavimai. „Mechaninis atsparumas ir pastovumas“. (Žin., 2005, Nr. 115-4195) ir statybos techninio reglamento STR2.05.04:2003 „Poveikiai ir apkrovos“ (žin. 2003-06-20, Nr.59-2683) reikalavimų ir pagal statybos techninį reglamentą STR 1.03.01:2016 „Statybiniai tyrimai. Statinio avarija“ (TAR, 2016-11-11, Nr. 26719) avarinės būklės. Statinio avarinės būklės požymiai – tokie statinio laikančiųjų konstrukcijų pokyčiai, dėl kurių gali būti nebeužtikrintas tolesnis statinio mechaninis atsparumas ir pastovumas, statinio būklė kelia pavojų statinyje esančių žmonių sveikatai, gyvybei, aplinkai, statinio naudotojas, atsižvelgdamas į grėsmės pobūdį, nedelsdamas turi imtis priemonių žmonėms apsaugoti (apriboti prieėjimą, sustabdyti ar apriboti statinio naudojimą ir kt.)

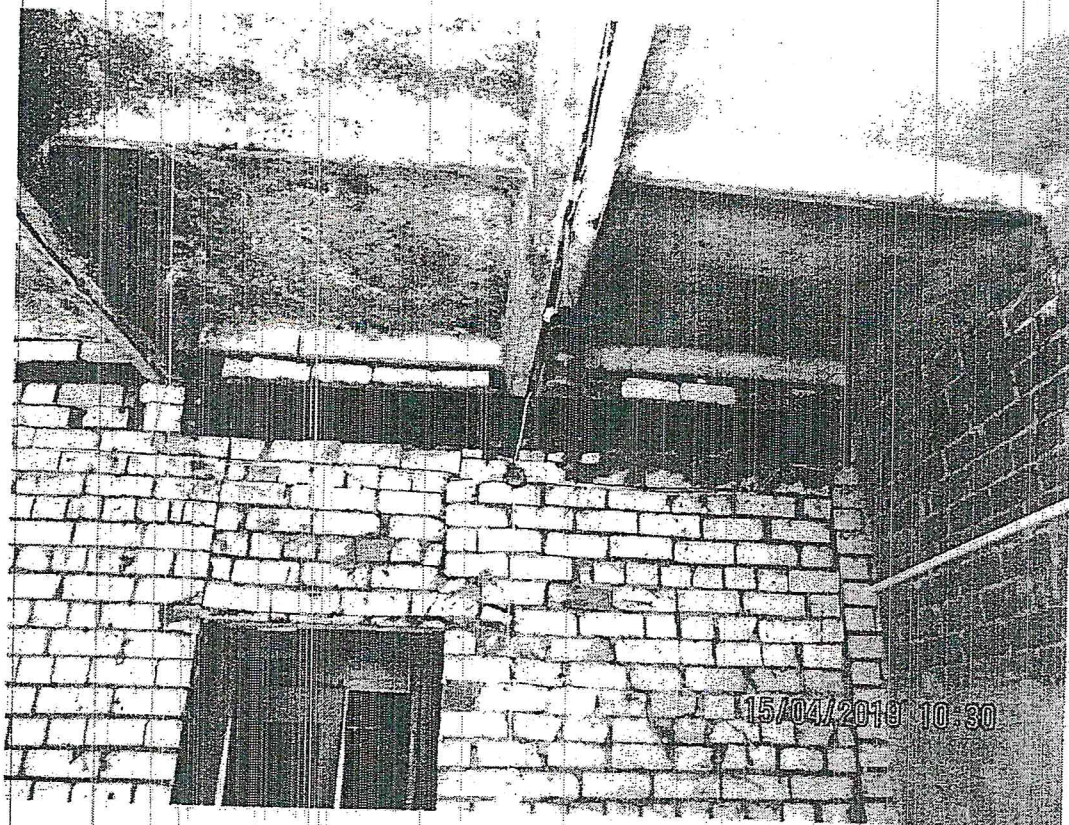
Nuotrauka Nr. 9

- Sovietiniais laikais antrame aukšte buvo sumontuotos talpos karštam vandeniui laikyti, sustiprinta gelžbetoniniais „kalnais“ (Žiūrėti nuotrauką Nr.10) Antro aukšto perdanga - briaunuotos gelžbetoninės denginio plokštės, sumontuotos su nuolydžiu 18% (Žiūrėti nuotrauką Nr.9.)
