INŽINERINIO STATINIO APŽIŪROS AKTAS

2023-02-21 Nr. 2023-13
Trakai

Statinio adresas Technikumo g. 18, Aukštadvaris, Trakų r. sav. Inžinerinis statinis- Kartodromas
Apžiūra Planinė apžiūra
Apžiūros tikslas Inžinerinio statinio techninės būklės įvertinimas

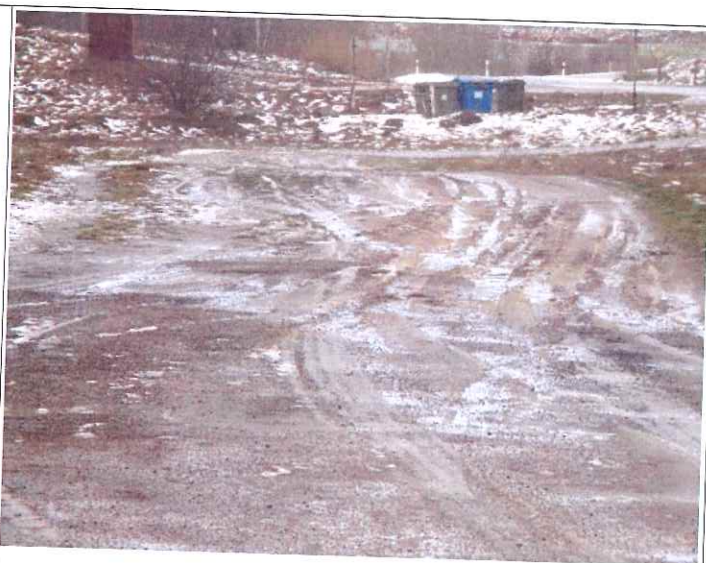
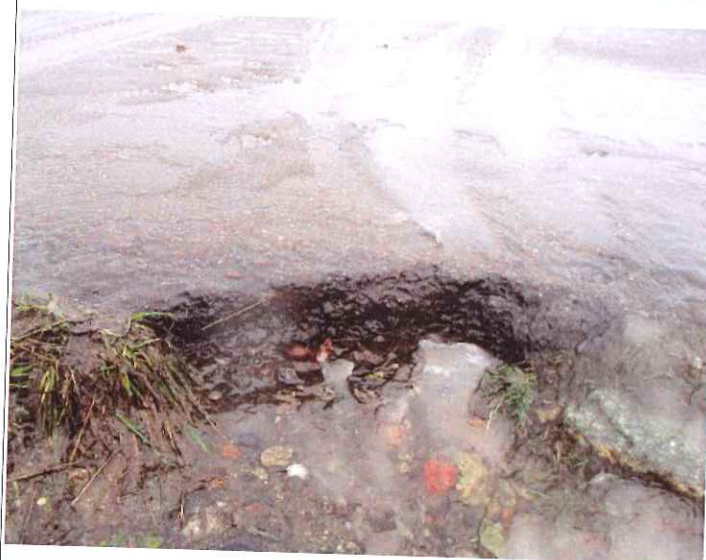
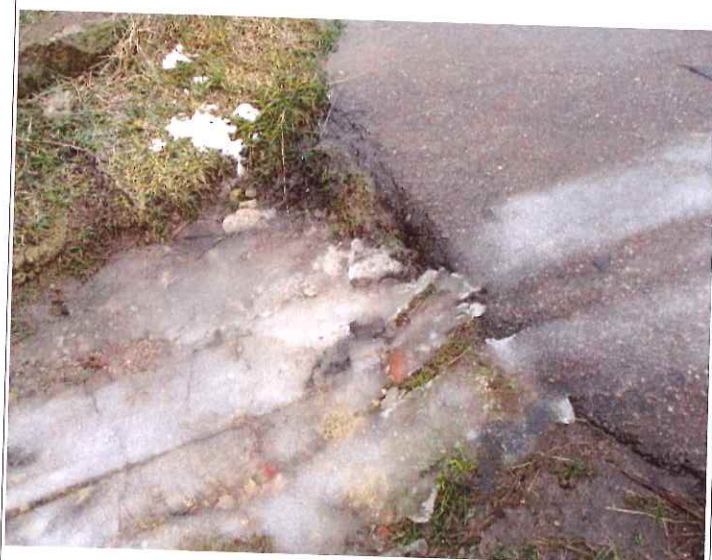
Eil. Nr.	Apžiūros tikslas- inžinerinio statinio būklės įvertinimas	Pastebėti defektai, deformacijos, gedimai	Rekomenduojami darbai defektams pašalinti
1.	 	<p>Ivažiavimas į kartodromą per žvyro dangą, kuri numušta ir duobėta. Kartodrome nėra įrengta stovėjimo aikštelė svečiams ar lankytojams.</p>	<p>Atnaujinti žvyro dangą.</p>

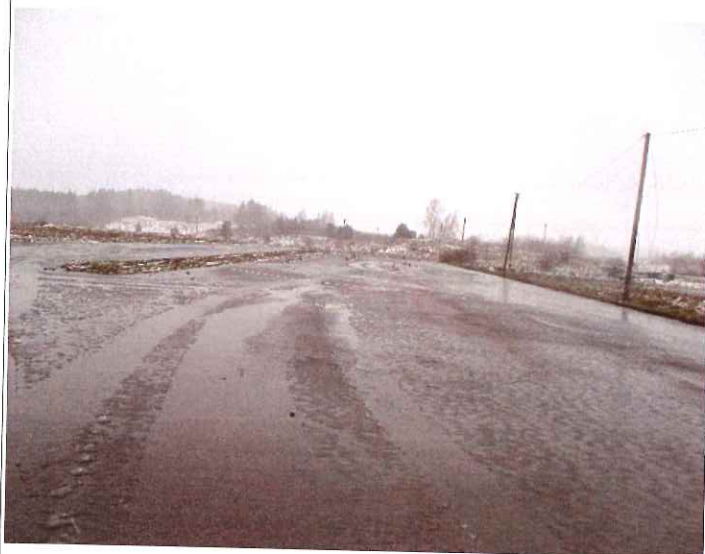
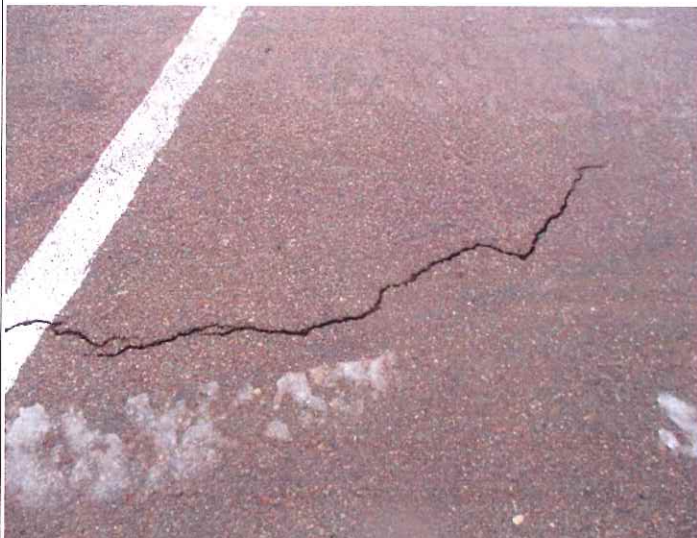
Trasoje kaupiasi lietaus vanduo. Trasos pakraščiuose neįrengta drenažo sistema (melioracijos grioviai) vandeniui nubėgti.

Vandens nuvedimo ir surinkimo įrengimas.

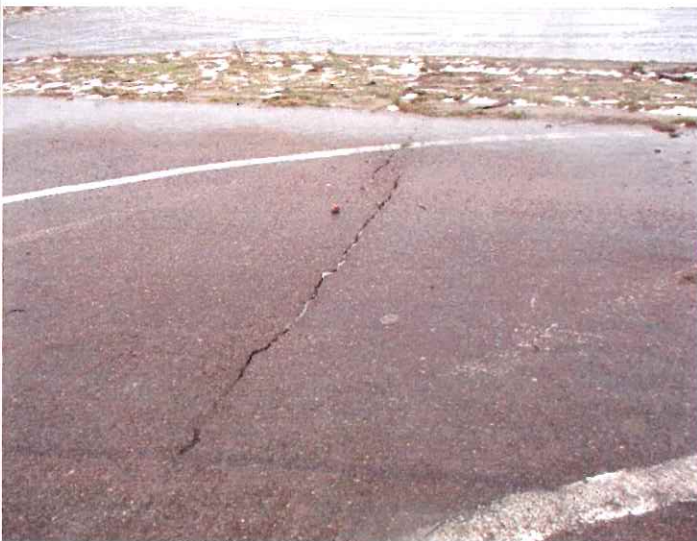
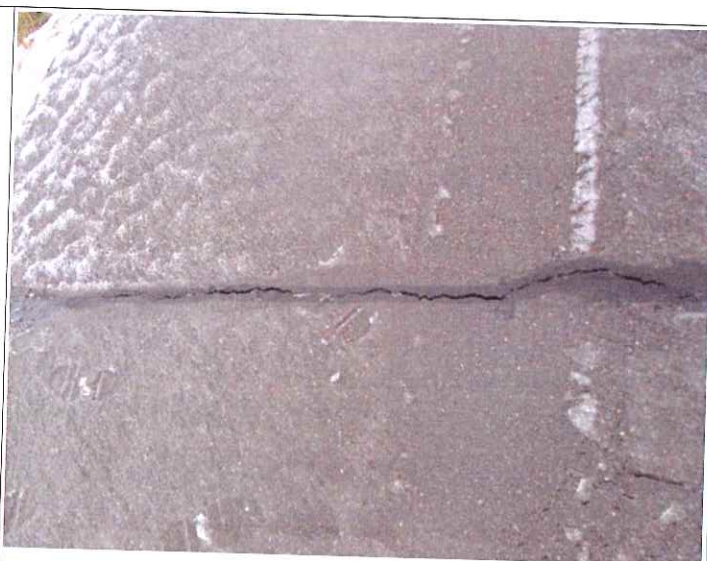
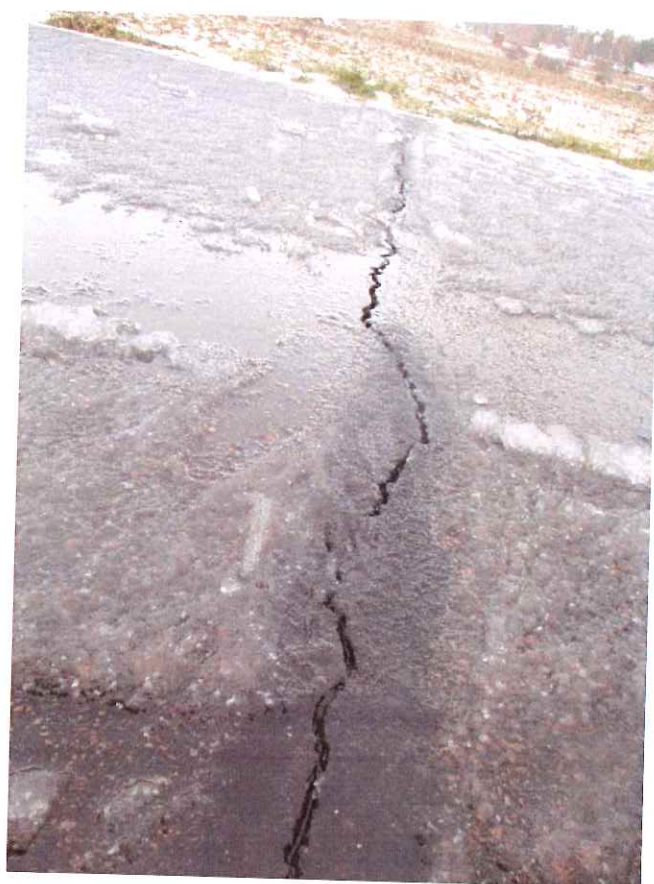
Daugelyje vietų stebimi struktūriniai plyšiai- Dėl nepakankamos žemės sankasos laikomosios gebos ir/arba aukšto gruntinio vandens lygio.

Prioritetas – kapitalinis dangos konstrukcijos remontas.

Vandens nuvedimo ir surinkimo pagerinimas. Žemės sankasos pagerinimas arba sustiprinimas.

Asfalto sluoksnių armavimas geotinklu.

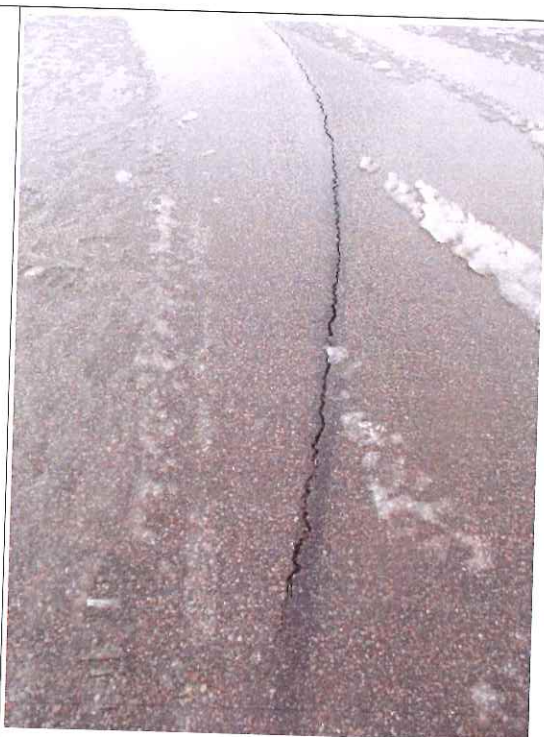
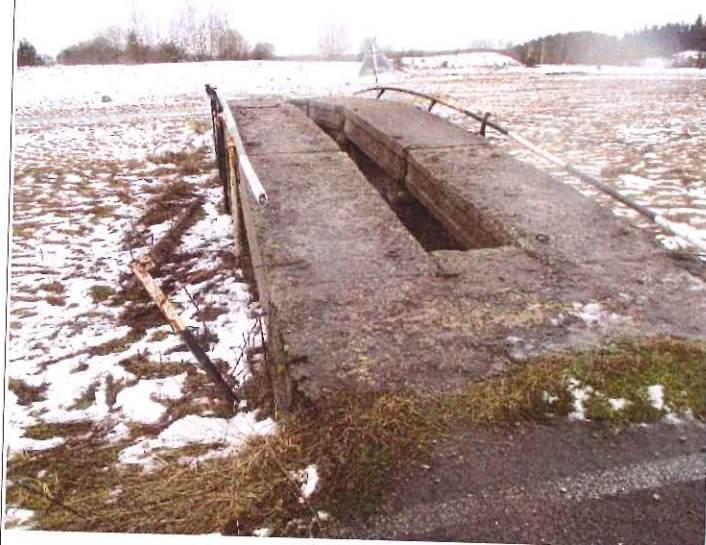
Temperatūriniai plyšiai

Dėl neigiamų temperatūrų poveikio šaltuoju metų periodu. Dėl nepakankamo asfalto sluoksnių atsparumo neigiamai temperatūrai.

Prioritetas – kapitalinis dangos konstrukcijos remontas.

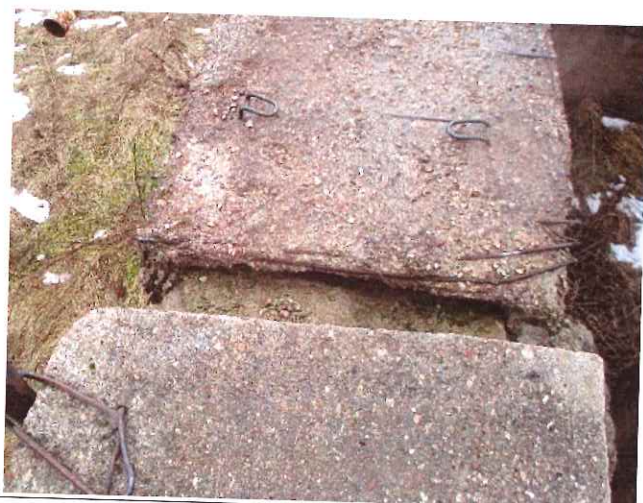
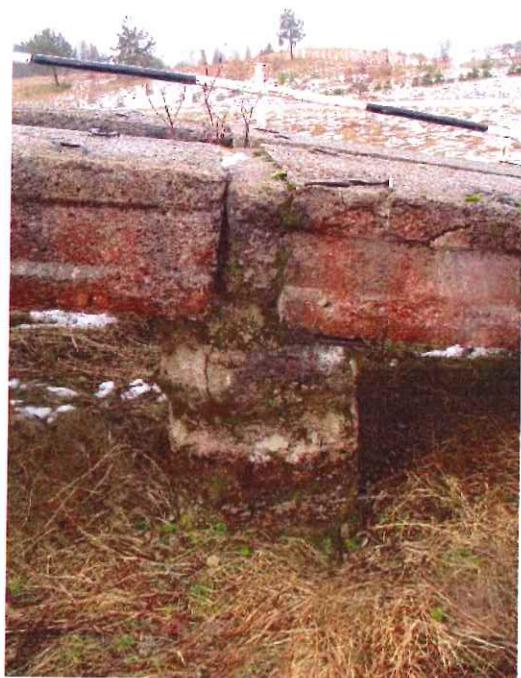
Gelžbetoninė estakada turi
avarinės būklės požymių.
Stebimi betono
nutrupėjimai, plyšiai,
deformacija.

Demontuoti.
