DĖL LĖŠŲ SKYRIMO IŠ LIETUVOS RESPUBLIKOS VALSTYBĖS REZERVO

**Laikinių medinių laiptų (istoriniame take) į Gedimino kalno aikštę
remonto darbų aprašas Nr. 39**

APŽIŪROS AKTAS

**GEDIMINO KALNO (KVR Un. k. Nr. 141) PIETVAKARINIO ŠLAITO
VIDURINĖS DALIES (2024-07-29 nuošliauža) NEATIDĖLIOTINŲ
AVARIJOS GRĖSMĖS PAŠALINIMO DARBŲ APRAŠAS Nr. 40 (Avarijos
grėsmės pašalinimas). Arsenalo g. 5, Vilnius.**

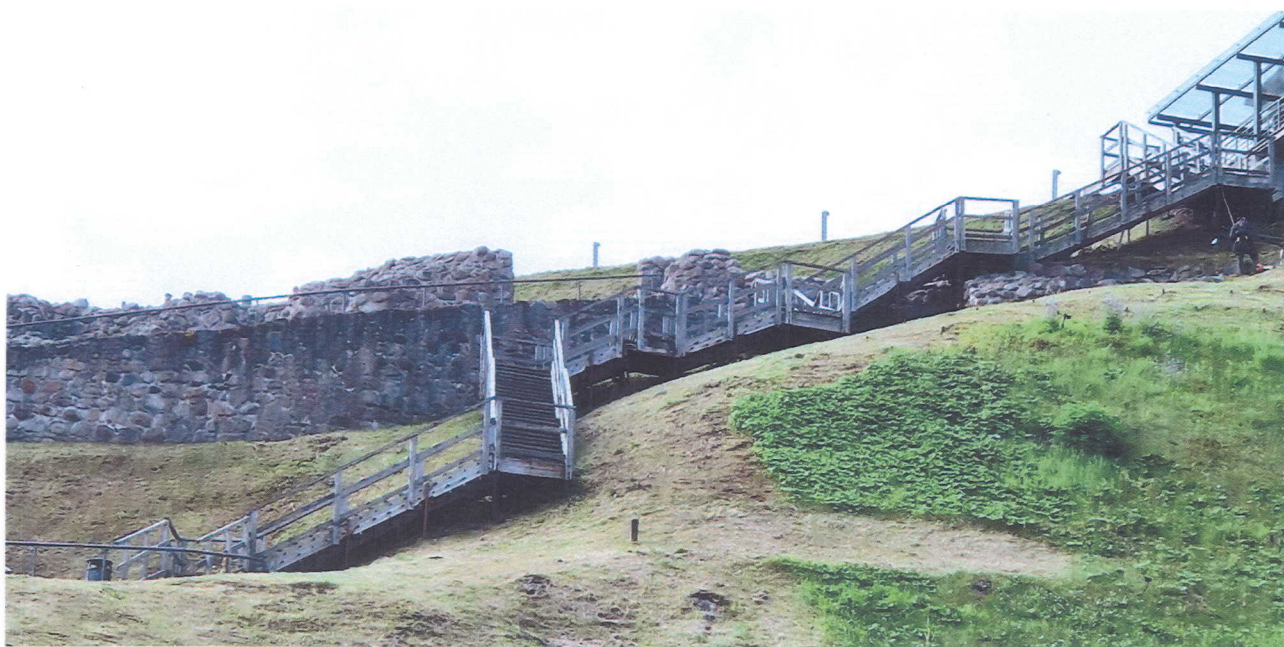
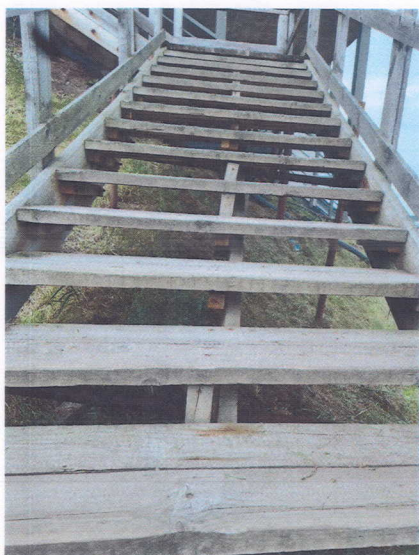
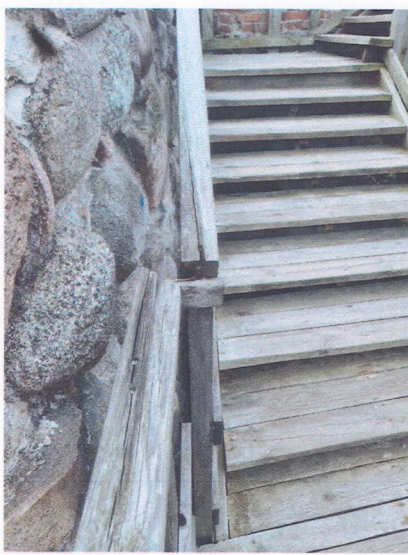
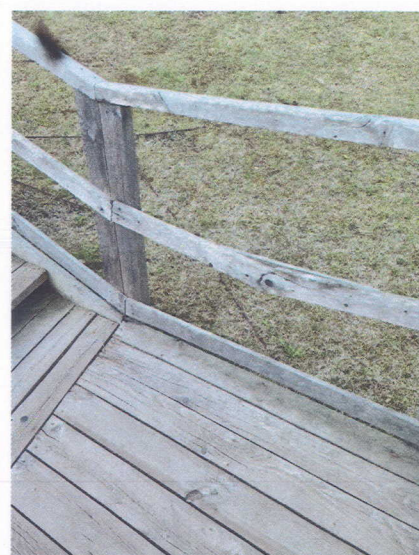
Laikinių medinių laiptų į Gedimino kalno aikštelę esama būklė. 2024-07-12

1. Laikinų medinių laiptų esama būklė bloga: medinės pakopos, veikiamos atmosferinių kritulių ir lankytojų intensyvaus naudojimo, yra pažeistos puvinio, praradusios stabilumą; turėklų atitvariniai elementai vietomis iškritę arba pavojingai atitrūkę. Laiptų būklė neužtikrina esminių statinio reikalavimų, nurodytų PTR 3.08.01:2013 „Tvarkybos darbų rūšys“ 26 punkte.

Laikinių medinių laiptų esama būklė bloga: medinės pakopos, veikiamos atmosferinių kritulių ir lankytojų intensyvaus naudojimo, yra pažeistos puvinio, praradusios stabilumą; turėklų atitvariniai elementai vietomis iškritę arba pavojingai atitrūkę. Laiptų būklė neužtikrina esminių statinio reikalavimų, nurodytų PTR 3.08.01:2013 „Tvarkybos darbų rūšys“ 26 punkte.

1. Mediniuose laiptuose pakeistos suirusios pakopos, analogiškomis; turėklų atitvarose įmontuoti iškritę elementai, suvaržyta laiptų konstrukcija.
2. Lankytojams sutvarkytas laikinas patekimas į Gedimino kalno aikštelę, įrengtos laikinos nuorodos.

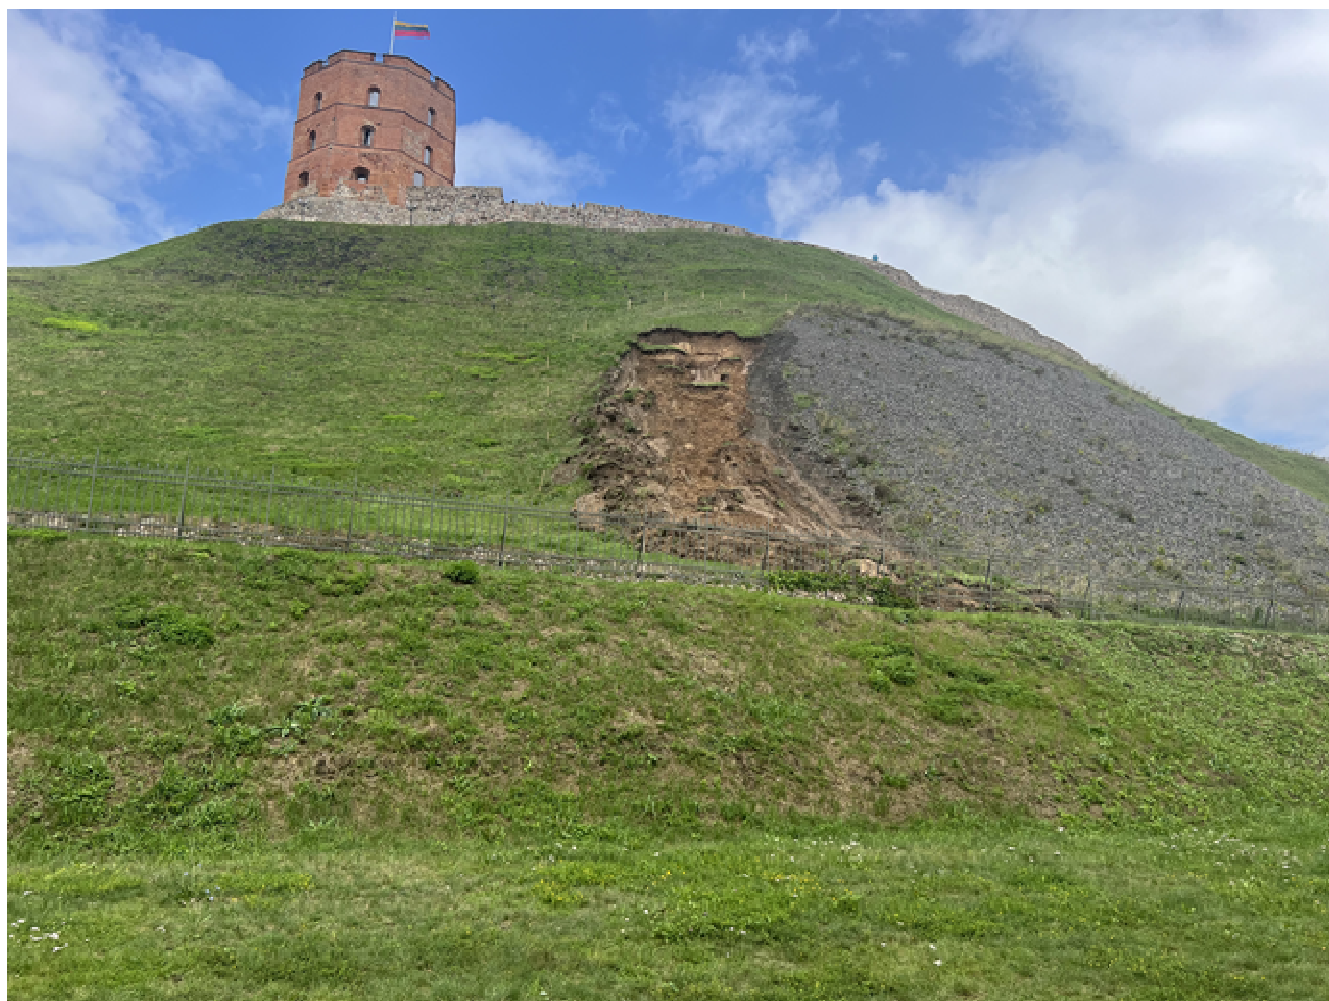
2 pav. Nuošliaužos fotofiksacija

Gedimino kalno Pietvakarinio šlaito vidurinės dalies nuošliauža užfiksuota 2024-07-29 18,30 val. Nuošliauža buvo apmatuota geodeziniais instrumentais. Pagal matavimo rezultatus ir atsižvelgiant į tai, kad gali būti pažeisti gretimi plotai, atlikti avarijos grėsmės pašalinimo darbų projektiniai sprendiniai.

Avarijos grėsmės pašalinimo darbai atliekami pietinio šlaito vidurinėje dalyje apie 557 m² plote plane arba apie 680 m² plote, įvertinus šlaito polinkį. Projektiniais sprendiniais numatoma nukasti deformuotą technogeninį gruntą, nes pažeistas plotas yra žemiau gruntinio vandens išsikrovimo linijos šlaite, technogeninio grunto sluoksnis yra pakankamai storas ir, esant intensyviems krituliams, vien tik geotinklo su inkarais (be nukasimo) jo stabilizavimui gali nepakakti. **Nukasamo grunto kiekį patikslinti darbų metu, darbų kiekių žiniaraščiuose šlaito sutvirtinimo darbai yra orientaciniai, darbų aktavimą vykdyti pagal faktinius duomenis.**

Šlaite, nukastame plote, įrengiamas vamzdinis drenažas D110, su apvyniota geotekstile. Kad apsaugoti natūralius gruntuos įrengiamas atvirkštinis filtras iš smėlio 0/4 mm frakcijos. Grunto nukasimo vieta užpilama granitine skalda 0/56. Užpilama skalda tankinama mažosios mechanizacijos priemonėmis. Skaldos užpylimas turi apytiksliai atkartoti buvusio šlaito paviršių.

Aukščiau esantis šlaitas virš plyšio, remiantis apžiūros aktu, turi būti sutvirtinamas įrengiant plieninio tinklo Macmat R ir inkarinių strypų, sukaltų į šlaitą, sistemą. Esant nepalankioms gamtinėms sąlygoms, aukščiau esantis gruntas gali nuslinkti, kol nesutvirtinta žemiau plyšio esanti šlaito dalis.

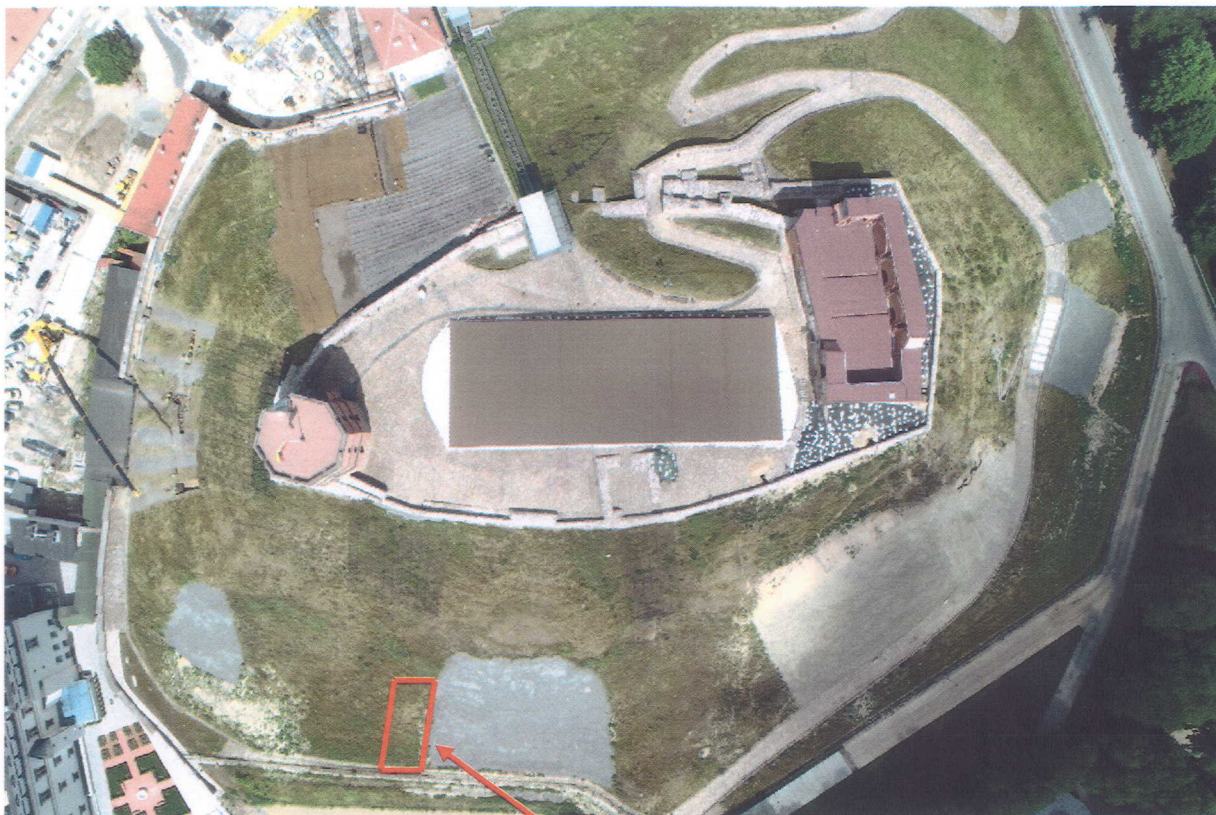
**GEDIMINO KALNO SCHEMA SU NUOŠLIAUŽOS VIETA PIETVAKARINIAME ŠLAITE
IR SITUACIJOS NUOTRAUKOS**

Apžiūros metu užfiksuota nuošliauža, susiformavusi pietvakarinio šlaito vidurinėje dalyje

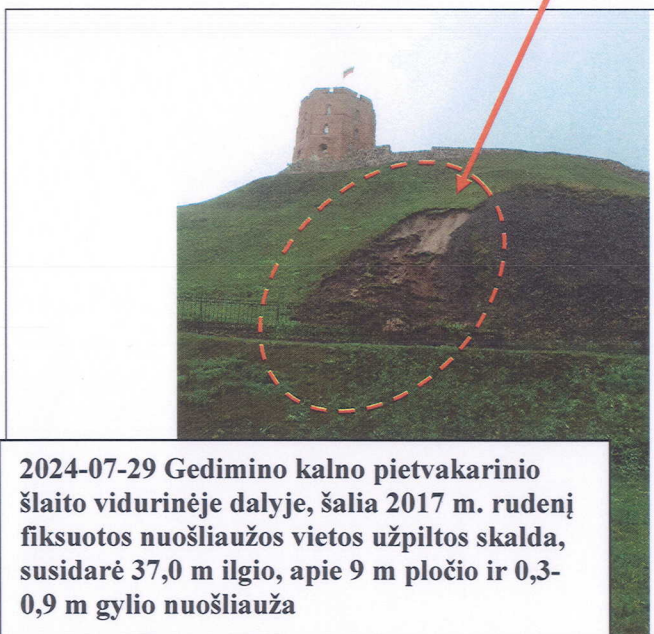
2024-07-29 Gedimino kalno pietvakarinio šlaito vidurinėje dalyje, šalia 2017 m. rudenį fiksuotos nuošliaužos vietos užpildtos skalda, susidarė 37,0 m ilgio, apie 9 m pločio ir 0,3-0,9 m gylio nuošliauža

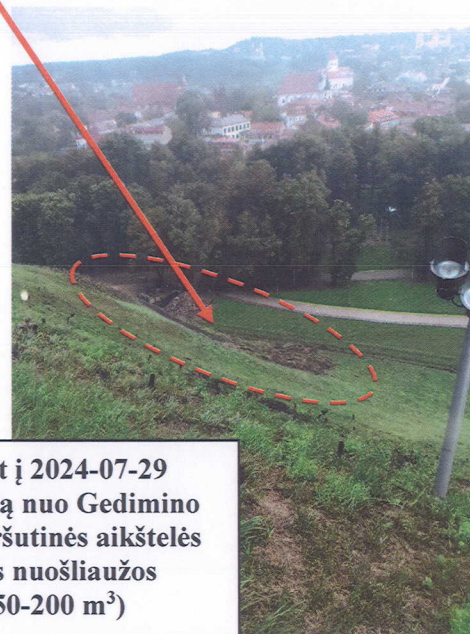
Žvelgiant į 2024-07-29 nuošliaužą nuo Gedimino kalno viršutinės aikštelės (pirminis nuošliaužos tūris – 150-200 m³)
