STATINIO EKSPERTIZĖS AKTAS Nr. 17-05/12

**EKSPERTIZĖ ATLIKTA SUSITARIMO SU VILNIAUS GEDIMINO
TECHNIKOS UNIVERSITETU PAGRINDU**

**GAMYBINIO PASTATO (UNIKALUS NUMERIS 1096-4008-
6086), ESANČIO LINKMENŲ G. 28, VILNIUJE, TECHNINĖS
BŪKLĖS EKSPERTIZĖ**

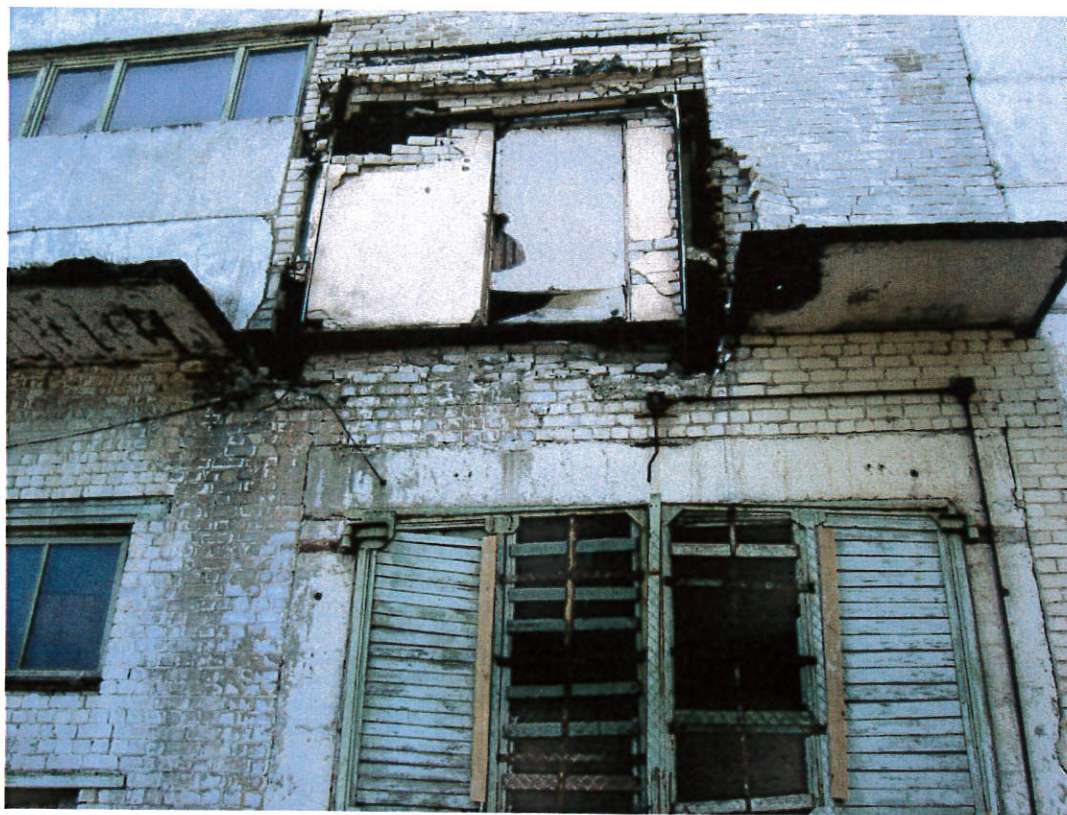
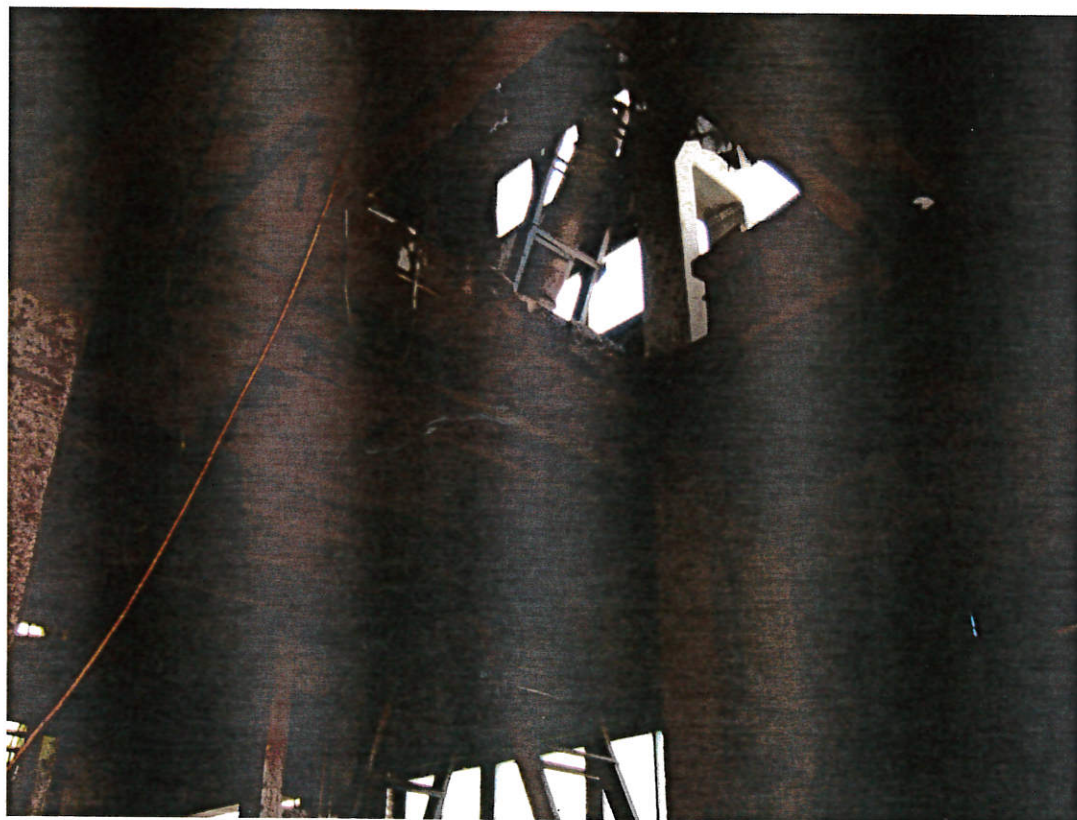
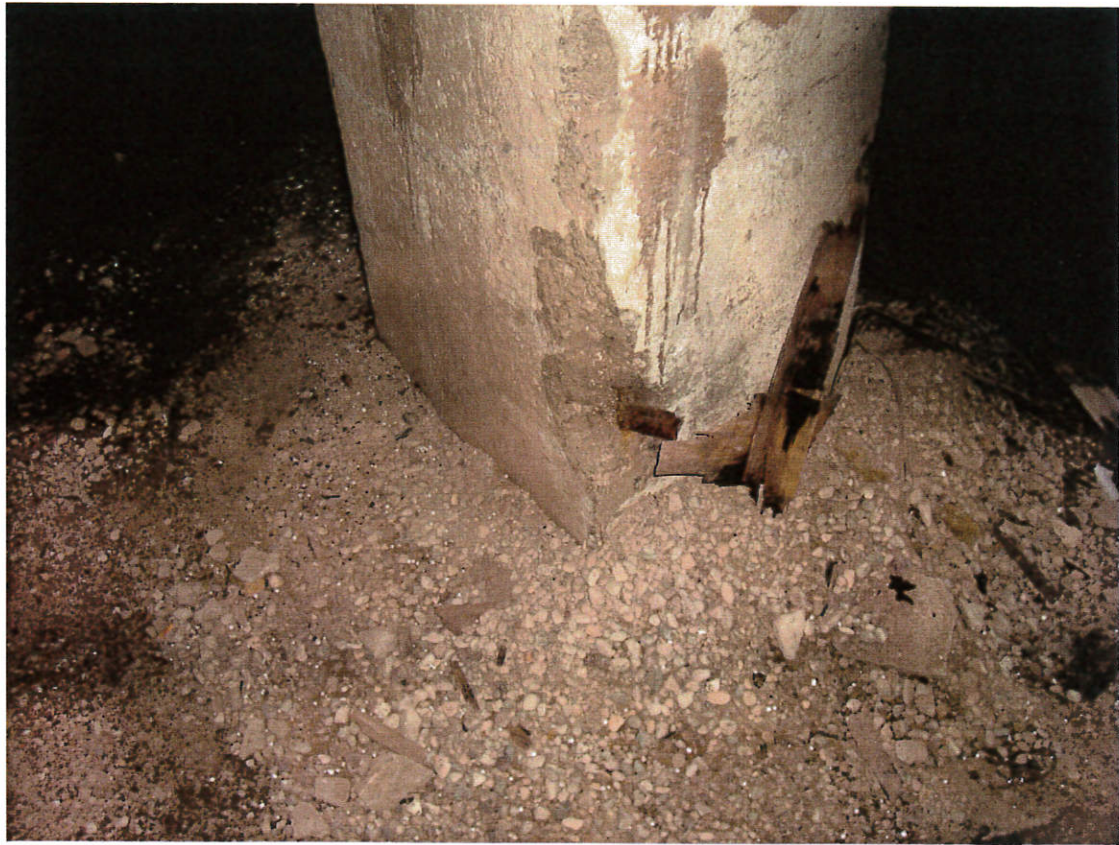
Foto fiksacija

Kai kurių kolonų pažeistas apsauginis betono sluoksnis, matyti koroduojuanti armatūra.

Betoninių plokščių paviršius vietomis apiręs, sandūros ištrupėjusios, tvirtinimo detalės veikiamos drėgmės, koroduoja.

Plytų mūras – deformuotas, supleišėjęs, irstantis.

Stogo danga vietomis suirusi, krituliai patenka į pastato vidų

Langai – mediniai, dvigubi. Langų rėmai nesandarūs, iškrypę kai kurie be stiklų.

3. Pastato avarinės būklės atsiradimo priežastis- pastato konstrukcijų bendras susidėvėjimas, prasta gaminių kokybė, žalingas atmosferinių veiksnių poveikis;
4. Būtina spręsti nesaugaus pastato eksploatacijos nutraukimą artimiausiu metu.
