**NEREIKALINGŲ ARBA NETINKAMŲ (NEGALIMŲ) NAUDOTI  
NEKILNOJAMOJO TURTO AR NEKILNOJAMŲJŲ DAIKTŲ APŽIŪROS  
PAŽYMA**

1.	Nekilnojamojo daikto pavadinimas	Pastatas – garažas (šarvuočių saugykla).	
2.	Identifikavimo duomenys:		
2.1.	adresas	Kaunas, Vaidoto g. 209.	
2.2.	indeksas	unikalus Nr.	51G1p 1991-7007-7455

STATINIO DALINĖS EKSPERTIZĖS AKTAS

Dėl Lietuvos kariuomenės Logistikos valdybos Įgulų aptarnavimo tarnybos Kauno įgulos aptarnavimo centro pastato - pirties, plane 41C2p, esančio Vaidoto g. 209, Kaunas konstrukcijų būklės

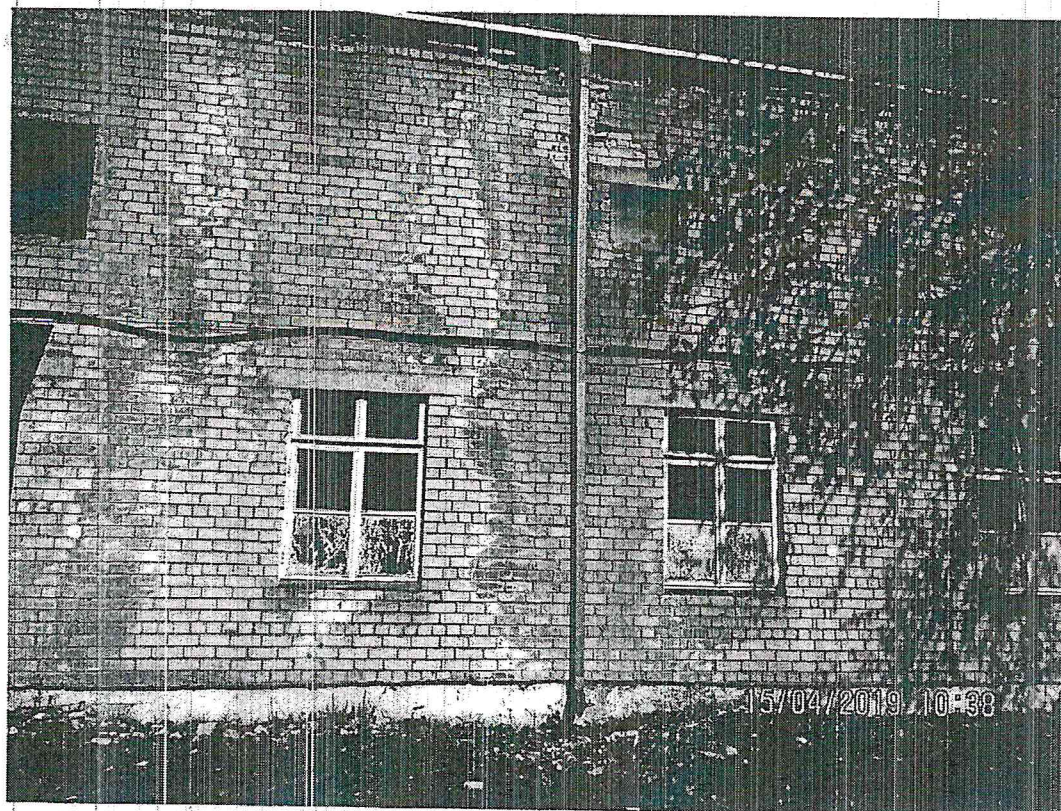
Nuotrauka Nr. 1

- Pamatai betoniniai.
- Sienos. Silikatinių plytų mūras nėra reikiamai inkaruotas, plytų mūras reikiamai nearmuotas tarpusavyje. Silikatinių plytų mūras daugelyje vietų trupa (Žiūrėti nuotraukas Nr.2; 3; 4). Buvo pirtis, nebuvo reikiamos ventiliacijos. (Žiūrėti nuotraukas Nr. 5; 6).
