INŽINERINIO STATINIO APŽIŪROS AKTAS

2023-02-21 Nr. 2023-13
Trakai

Statinio adresas Technikumo g. 18, Aukštadvaris, Trakų r. sav. Inžinerinis statinis- Kartodromas
Apžiūra Planinė apžiūra
Apžiūros tikslas Inžinerinio statinio techninės būklės įvertinimas

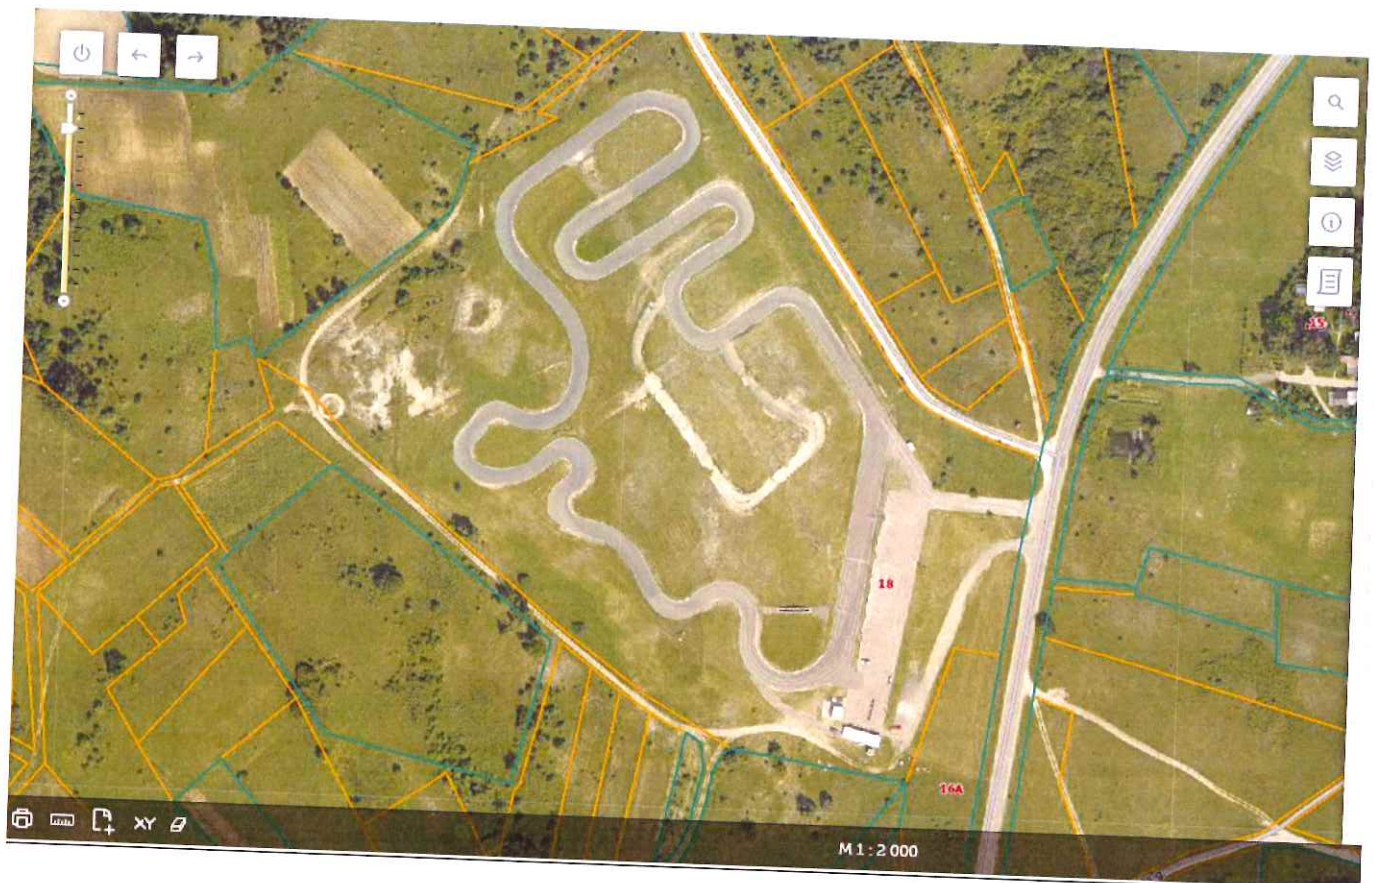
Trakų rajono savivaldybės administracijos specialistai vizualiai apžiūrėjo inžinerinį statinį – Kartodromą, turto patikėjimo teise priklausančią Trakų rajono savivaldybės administracijai. Kartodromas (kelias a1 - 12583 kv. m., rampa r1 – 44 kv. m.), unikalus numeris 4400-0688-0700, statybos pradžios metai 1990, fizinio nusidėvėjimo procentas 75%.
