# Gedimino kalno būklė

2018-08-29 Vyriausybės pasitarimas

# Gedimino kalno monitoringas

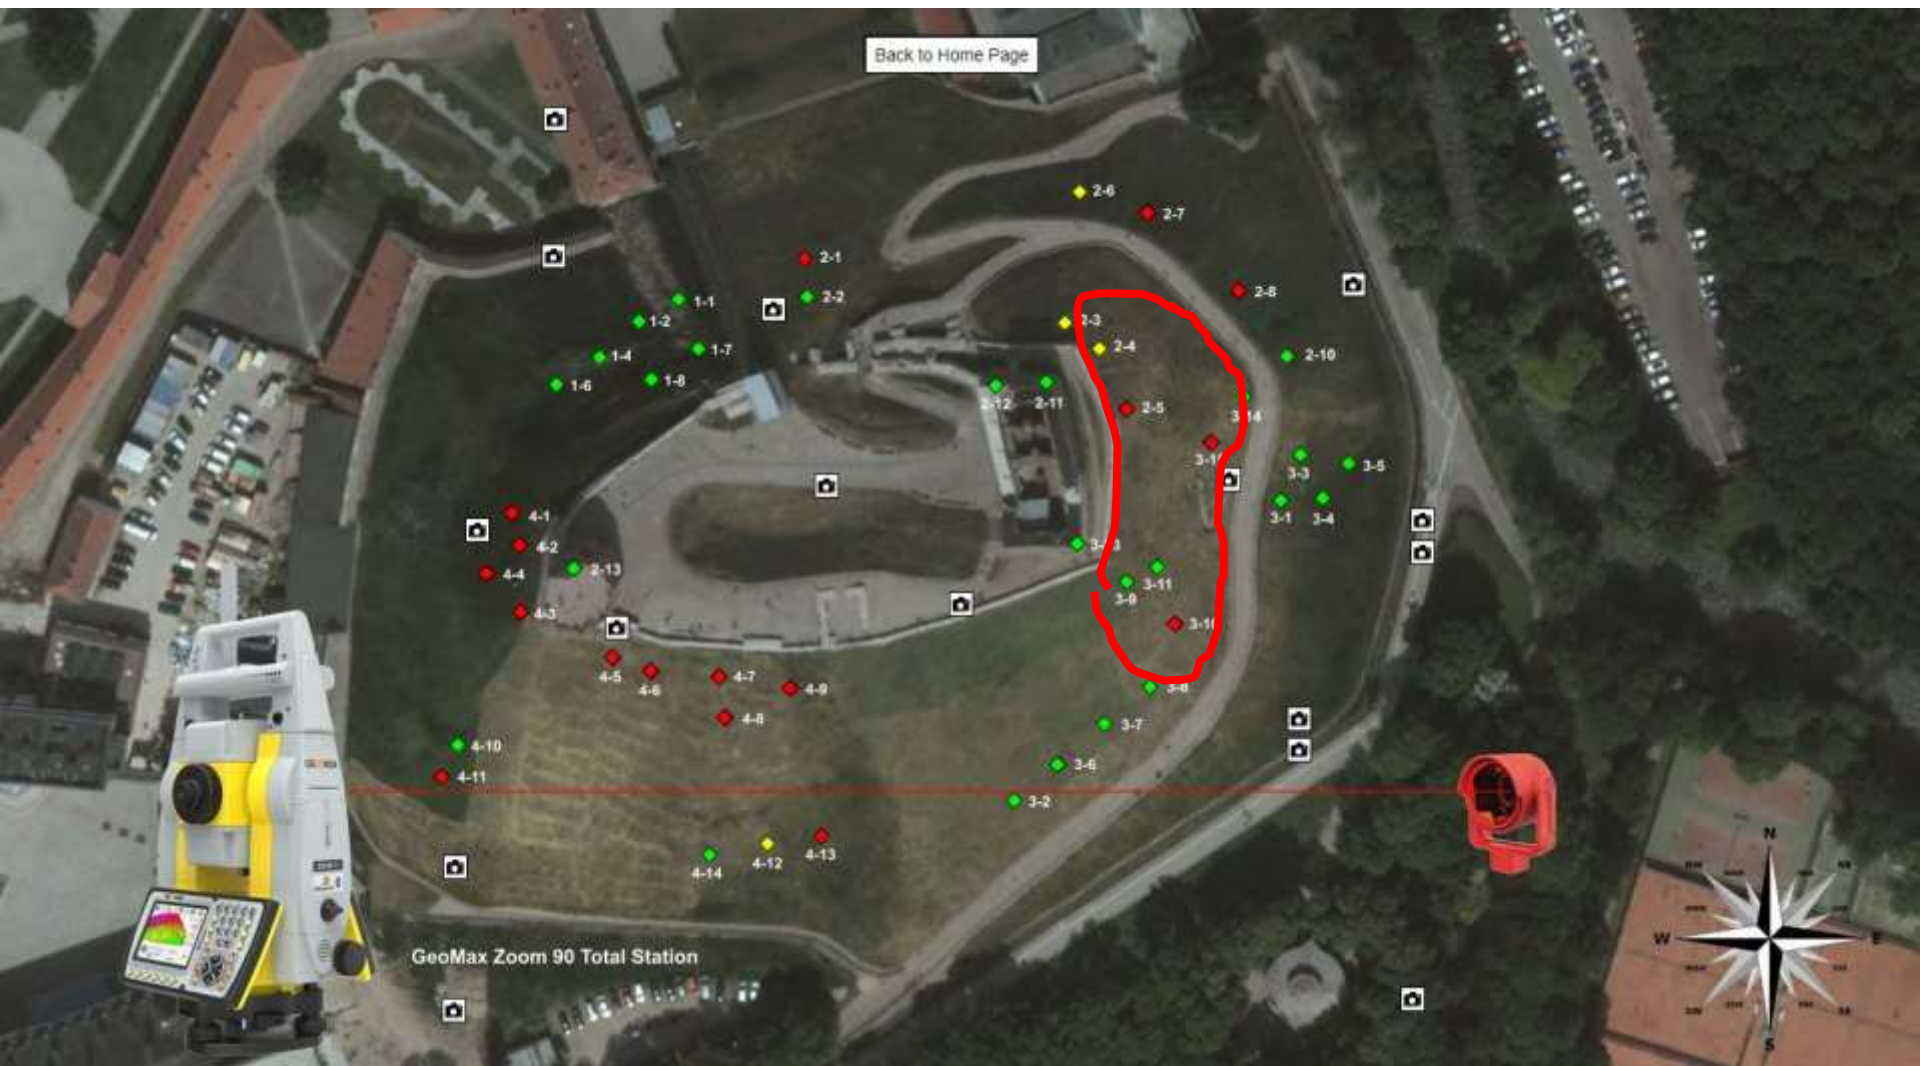
# Rizikingiausios kalno dalys

- Šiandien pati didžiausia rizika nuošliaužoms susiformuoti yra **Gedmino kalno rytiniame šlaite**, tarp pagrindinio tako ir Kunigaikščių rūmų. Čia jau atliekami neatidėliotini darbai.
- Lyginant su šių metų pavasariu, **Gedmino kalno vakariniame šlaite kritinė situacija suvaldyta**, tačiau čia būtina baigti įgyvendinti II etapo avarijos grėsmės pašalinimo darbus.
- **Būklės vertinimas išlieka nepakitęs. Būklė konstatuojama kaip kritinė, o situacija – kaip stabili.**
- Sutvarkius Gedmino kalno rytinius šlaitus ir įgyvendinus II etapo avarijos grėsmės pašalinimo darbus vakariniame šlaite, **tikslinga atlikti vertinimą dėl būtinybės atšaukti ekstremaliąją situaciją Gedmino kalne.**

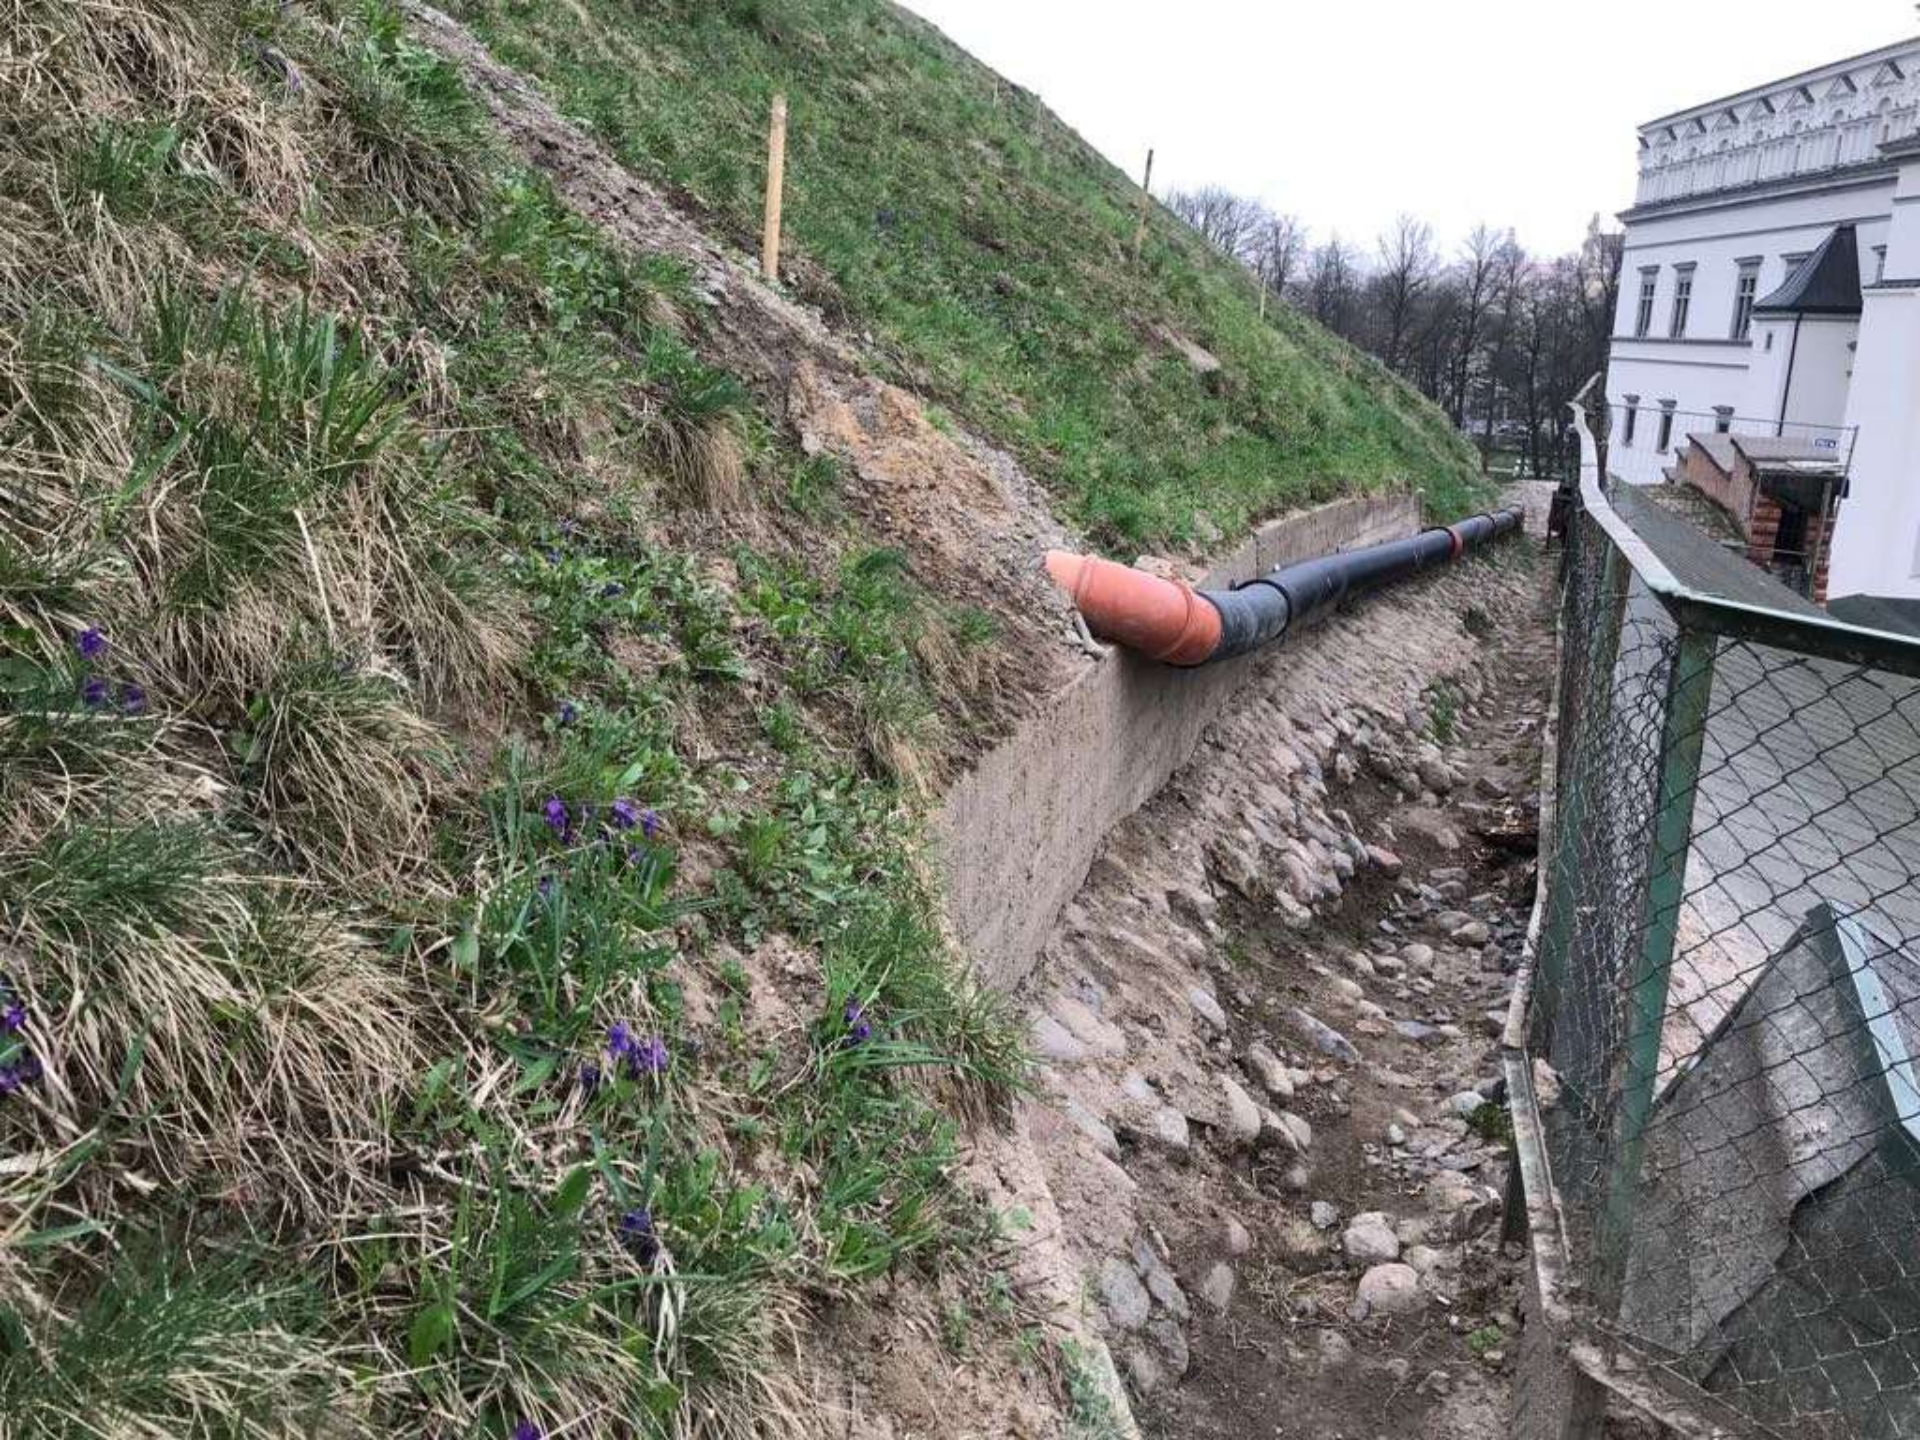
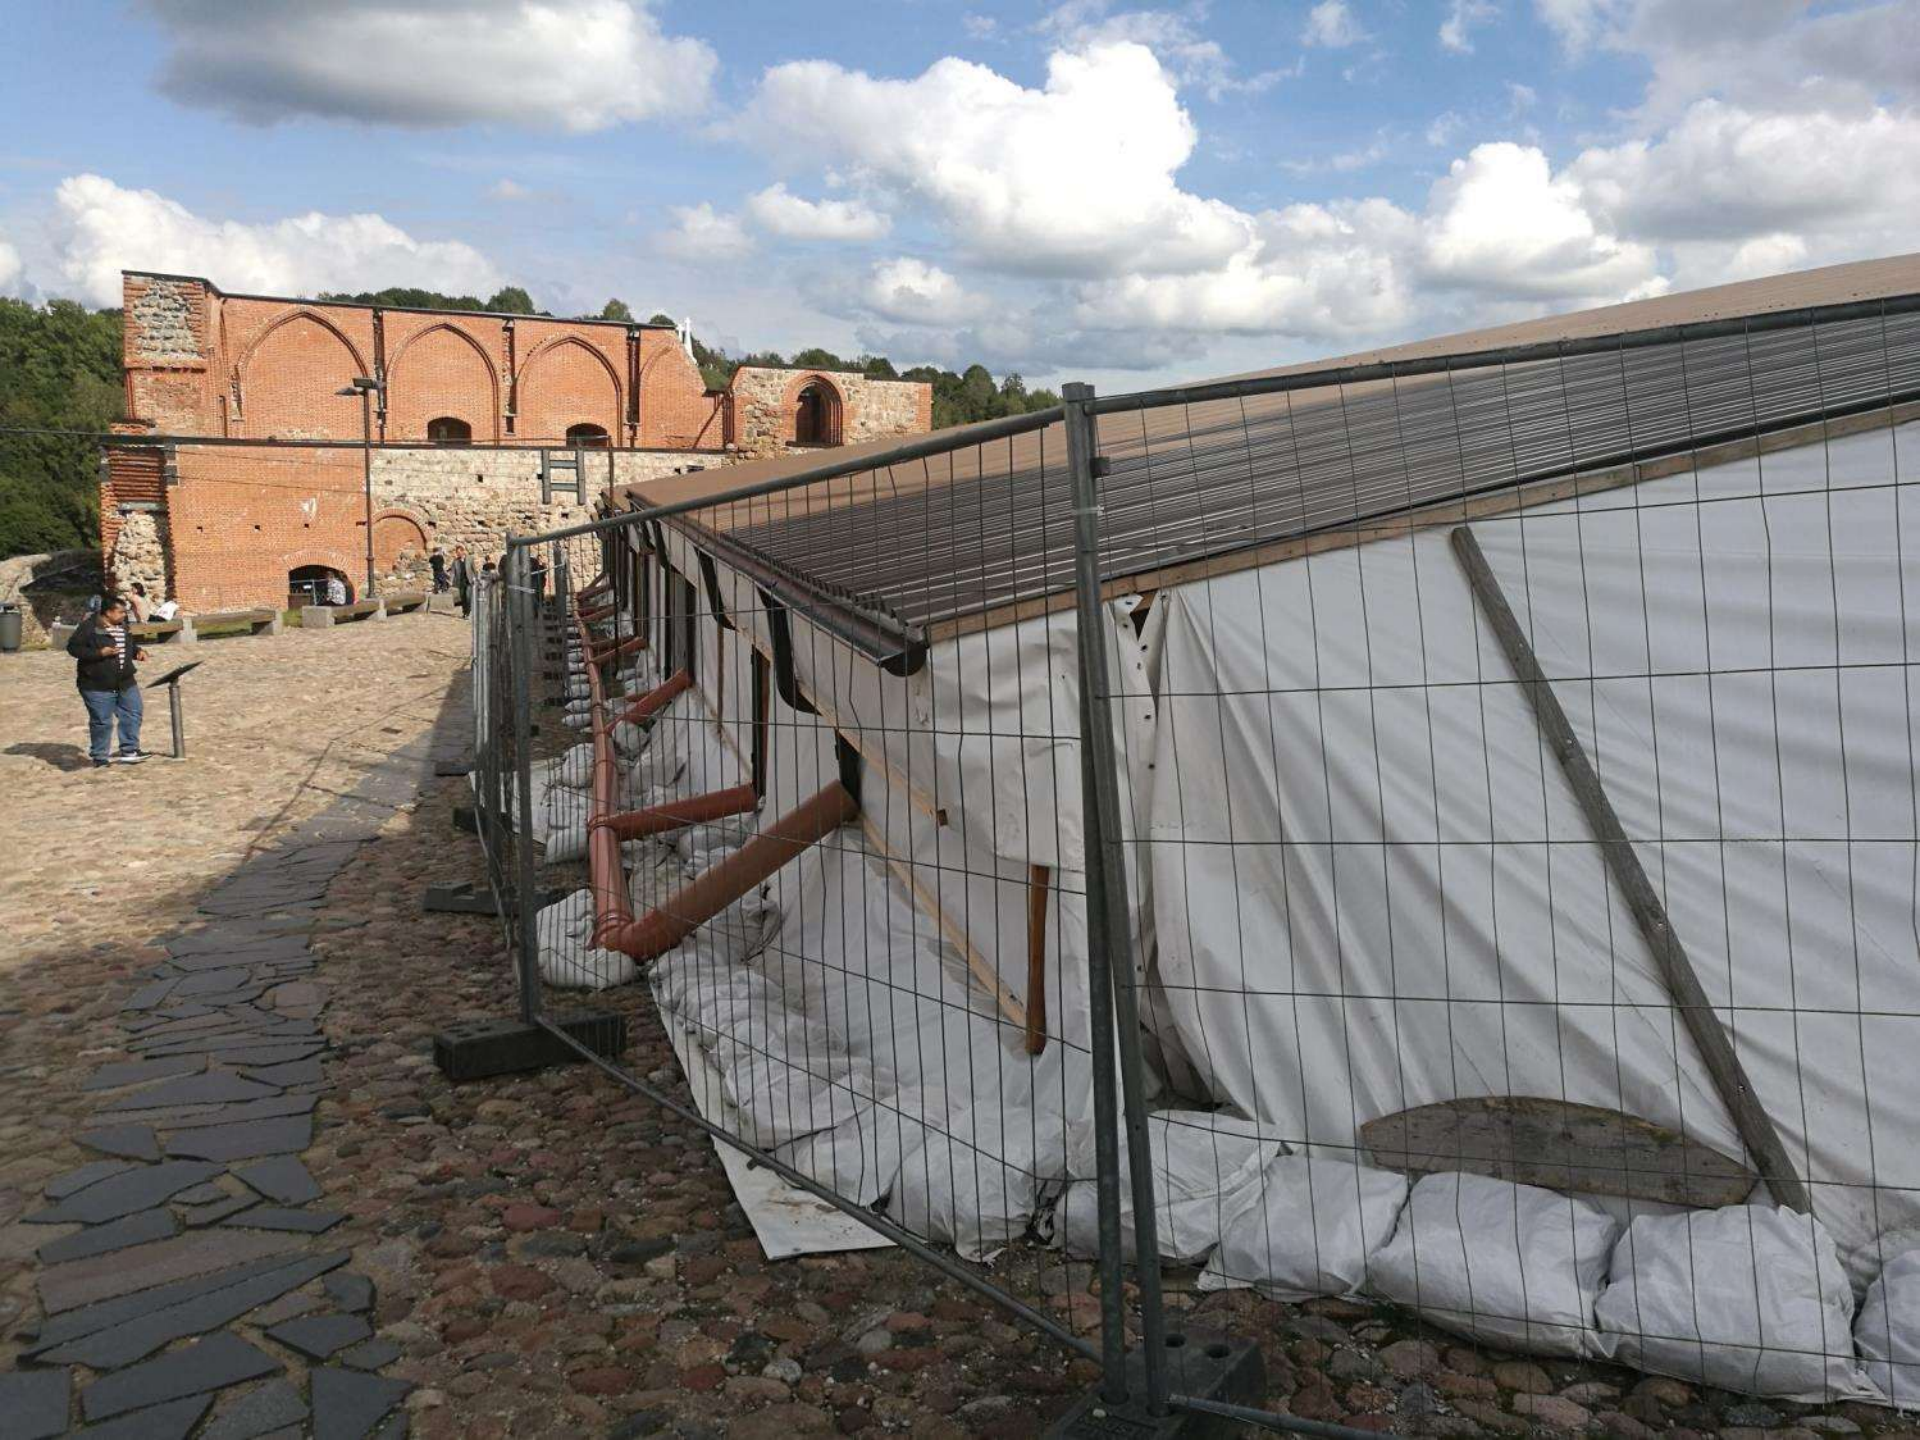
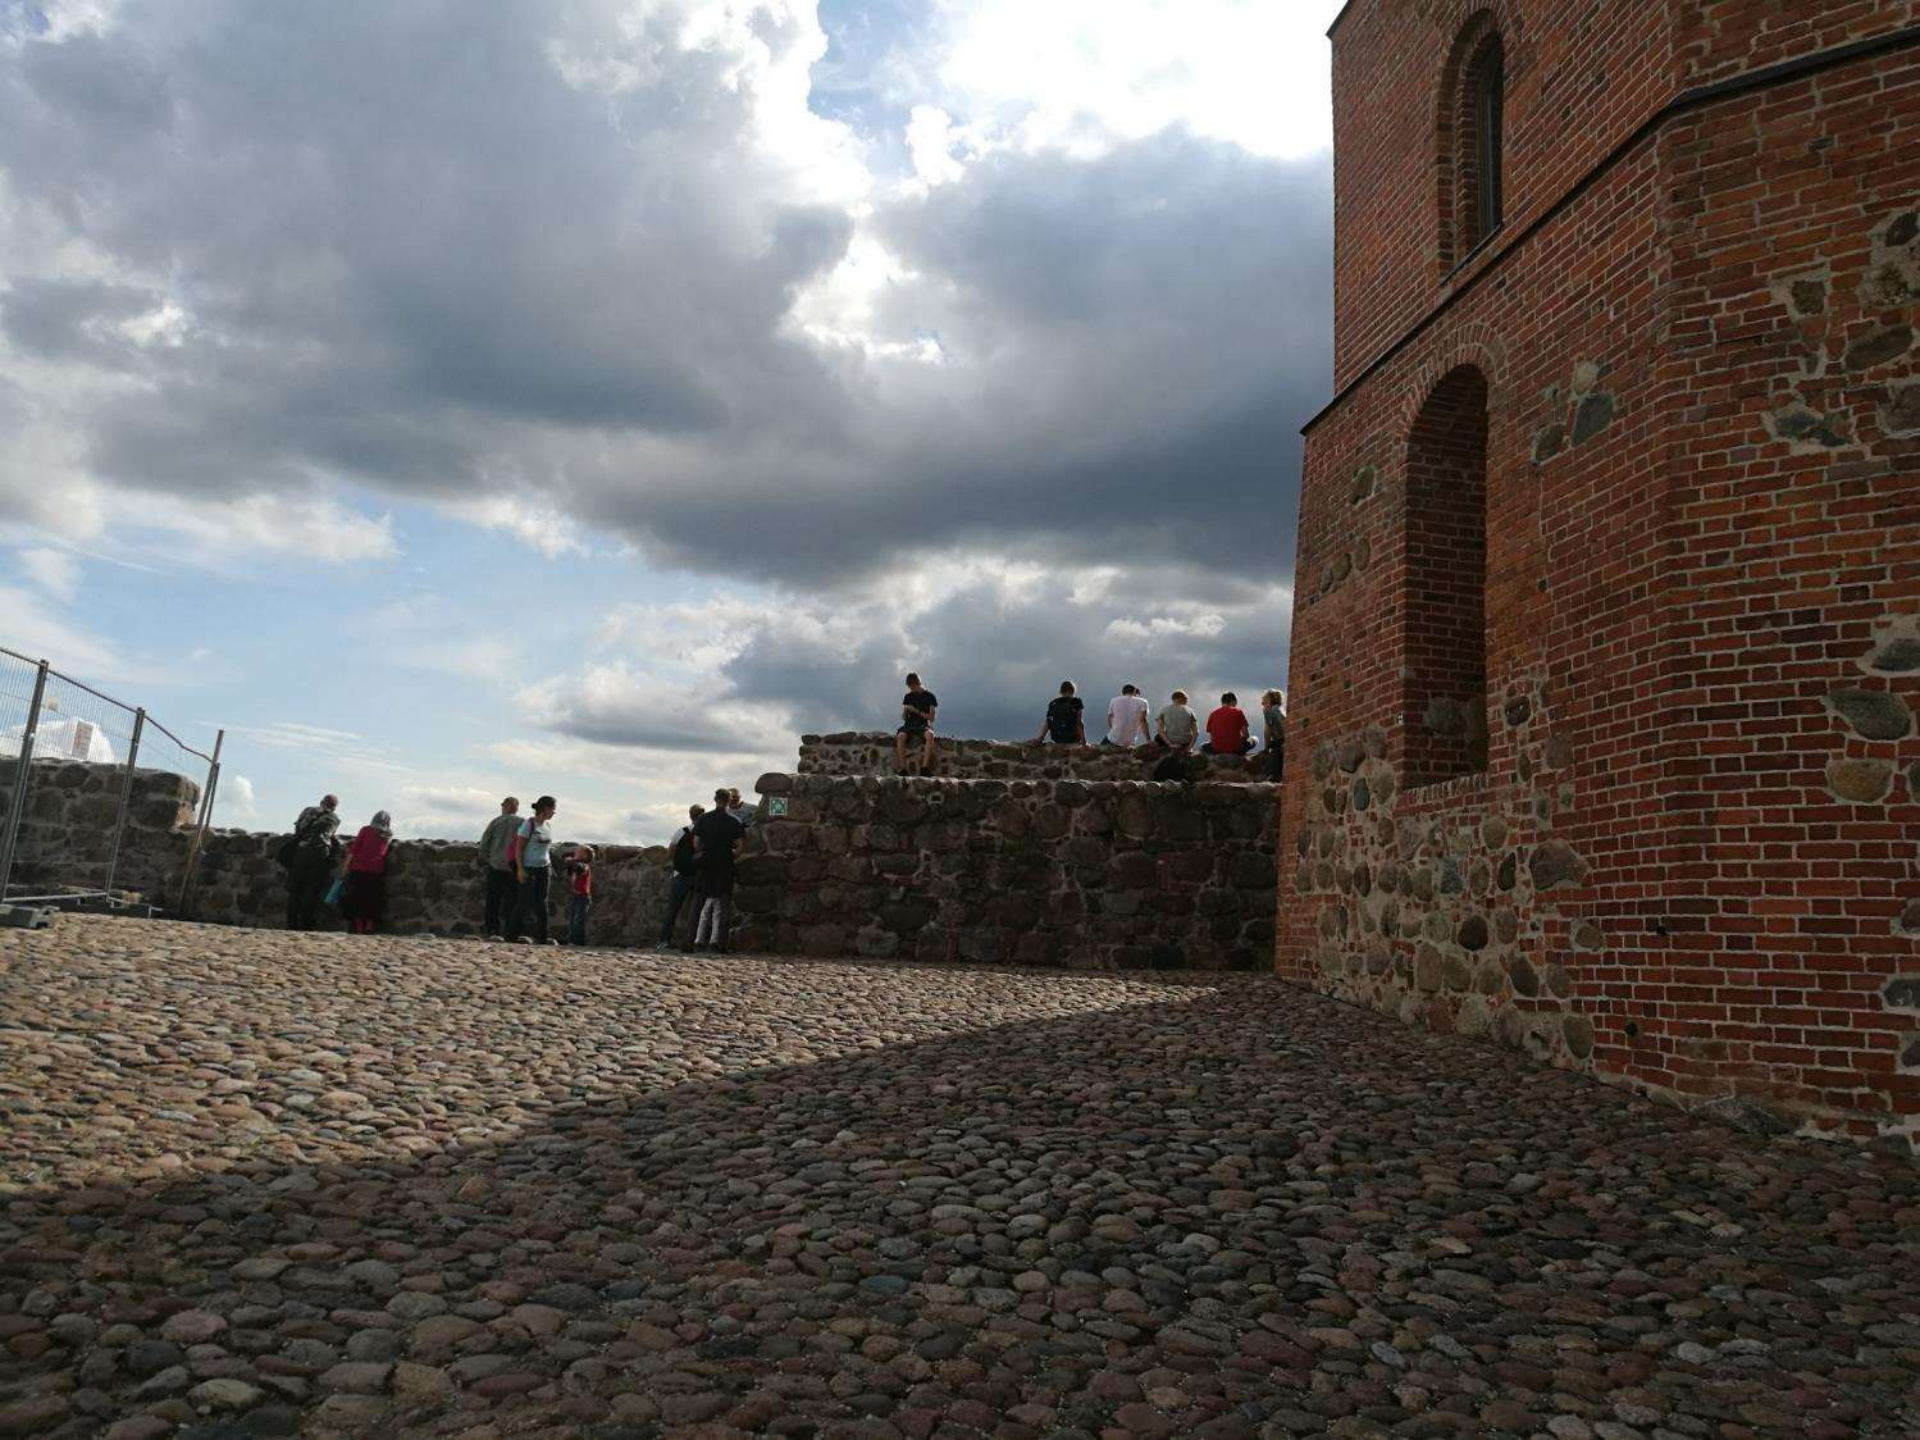
- **Visos suplanuotos prevencinės ir neatidėliotinių darbų priemonės**, kurios buvo skirtos laikinai stabilizuoti nuošliaužų kūnus, **įgyvendintos**.
- **Pritaikytos inžinerinės priemonės** (molio spynos, skaldos kūgiai, sausinamieji drenažai, konstruktyviniai tinklai ir kt.) **veikia „pilnu pajėgumu“** (pvz., 2018-07-13, 2018-08-11 d. liūtys). Jų pagalba nuo nuošliaužų kūnų pašalinamas perteklinis tiek kritulių, tiek grunto vanduo ir taip sumažinama rizika tiek formotis naujoms, tiek plėstis esamos nuošliaužoms.
- Įvertinus situaciją ir galimas rizikas, **Gedimino kalnas nuo 2018-08-8 atidarytas lankymui** (uždarytas nuo 2017-11). Vakariniam bokšte įrengta nauja ekspozicija.
