# Gedimino kalno būklė

2018-08-29 Vyriausybės pasitarimas

# Gedimino kalno monitoringas

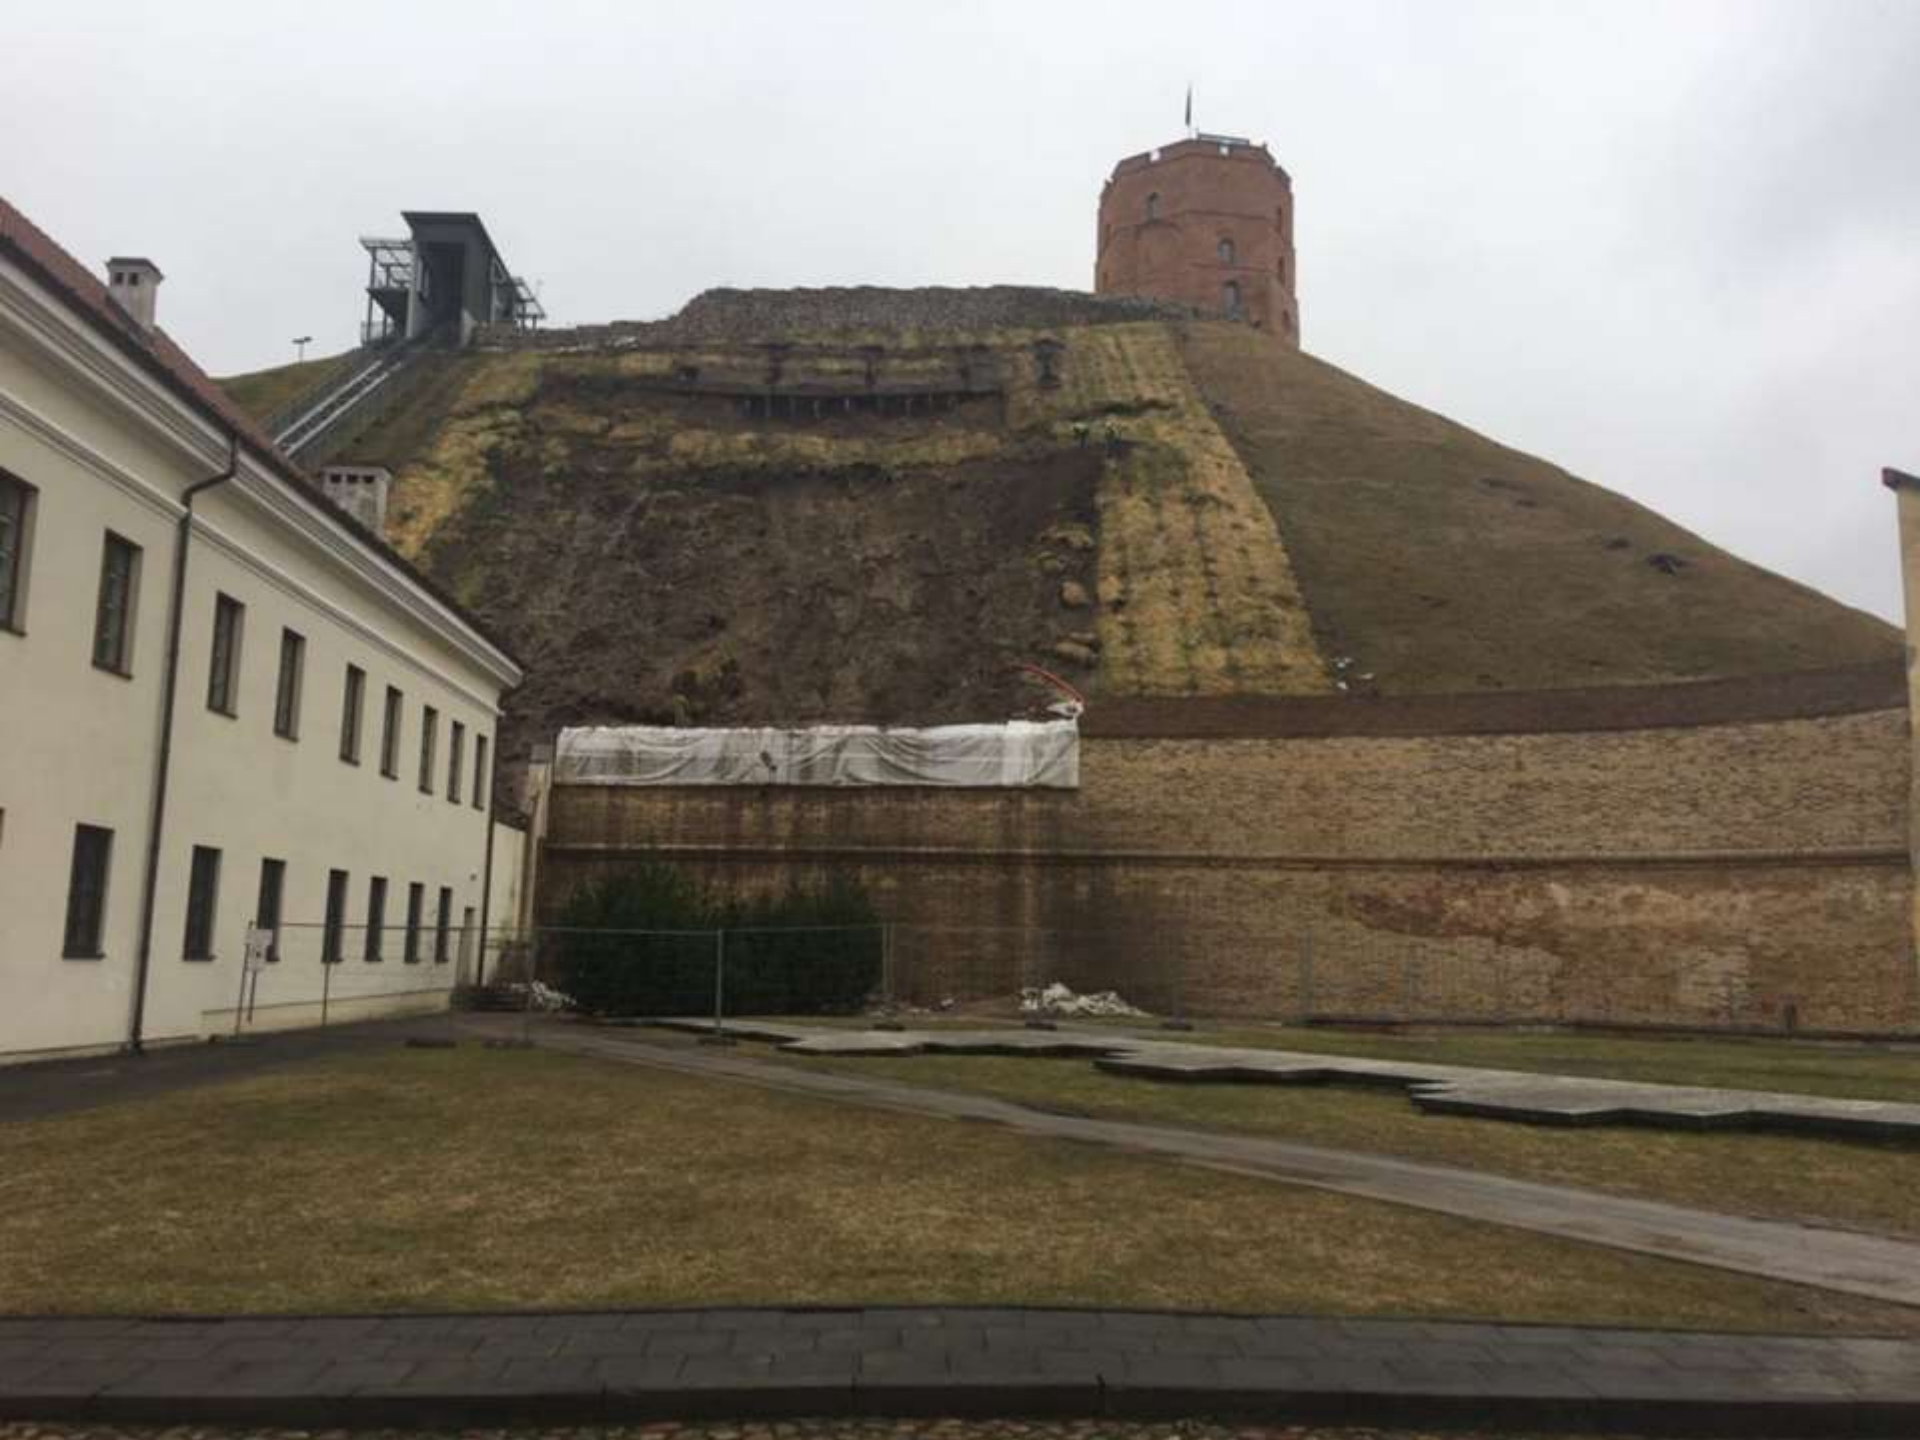
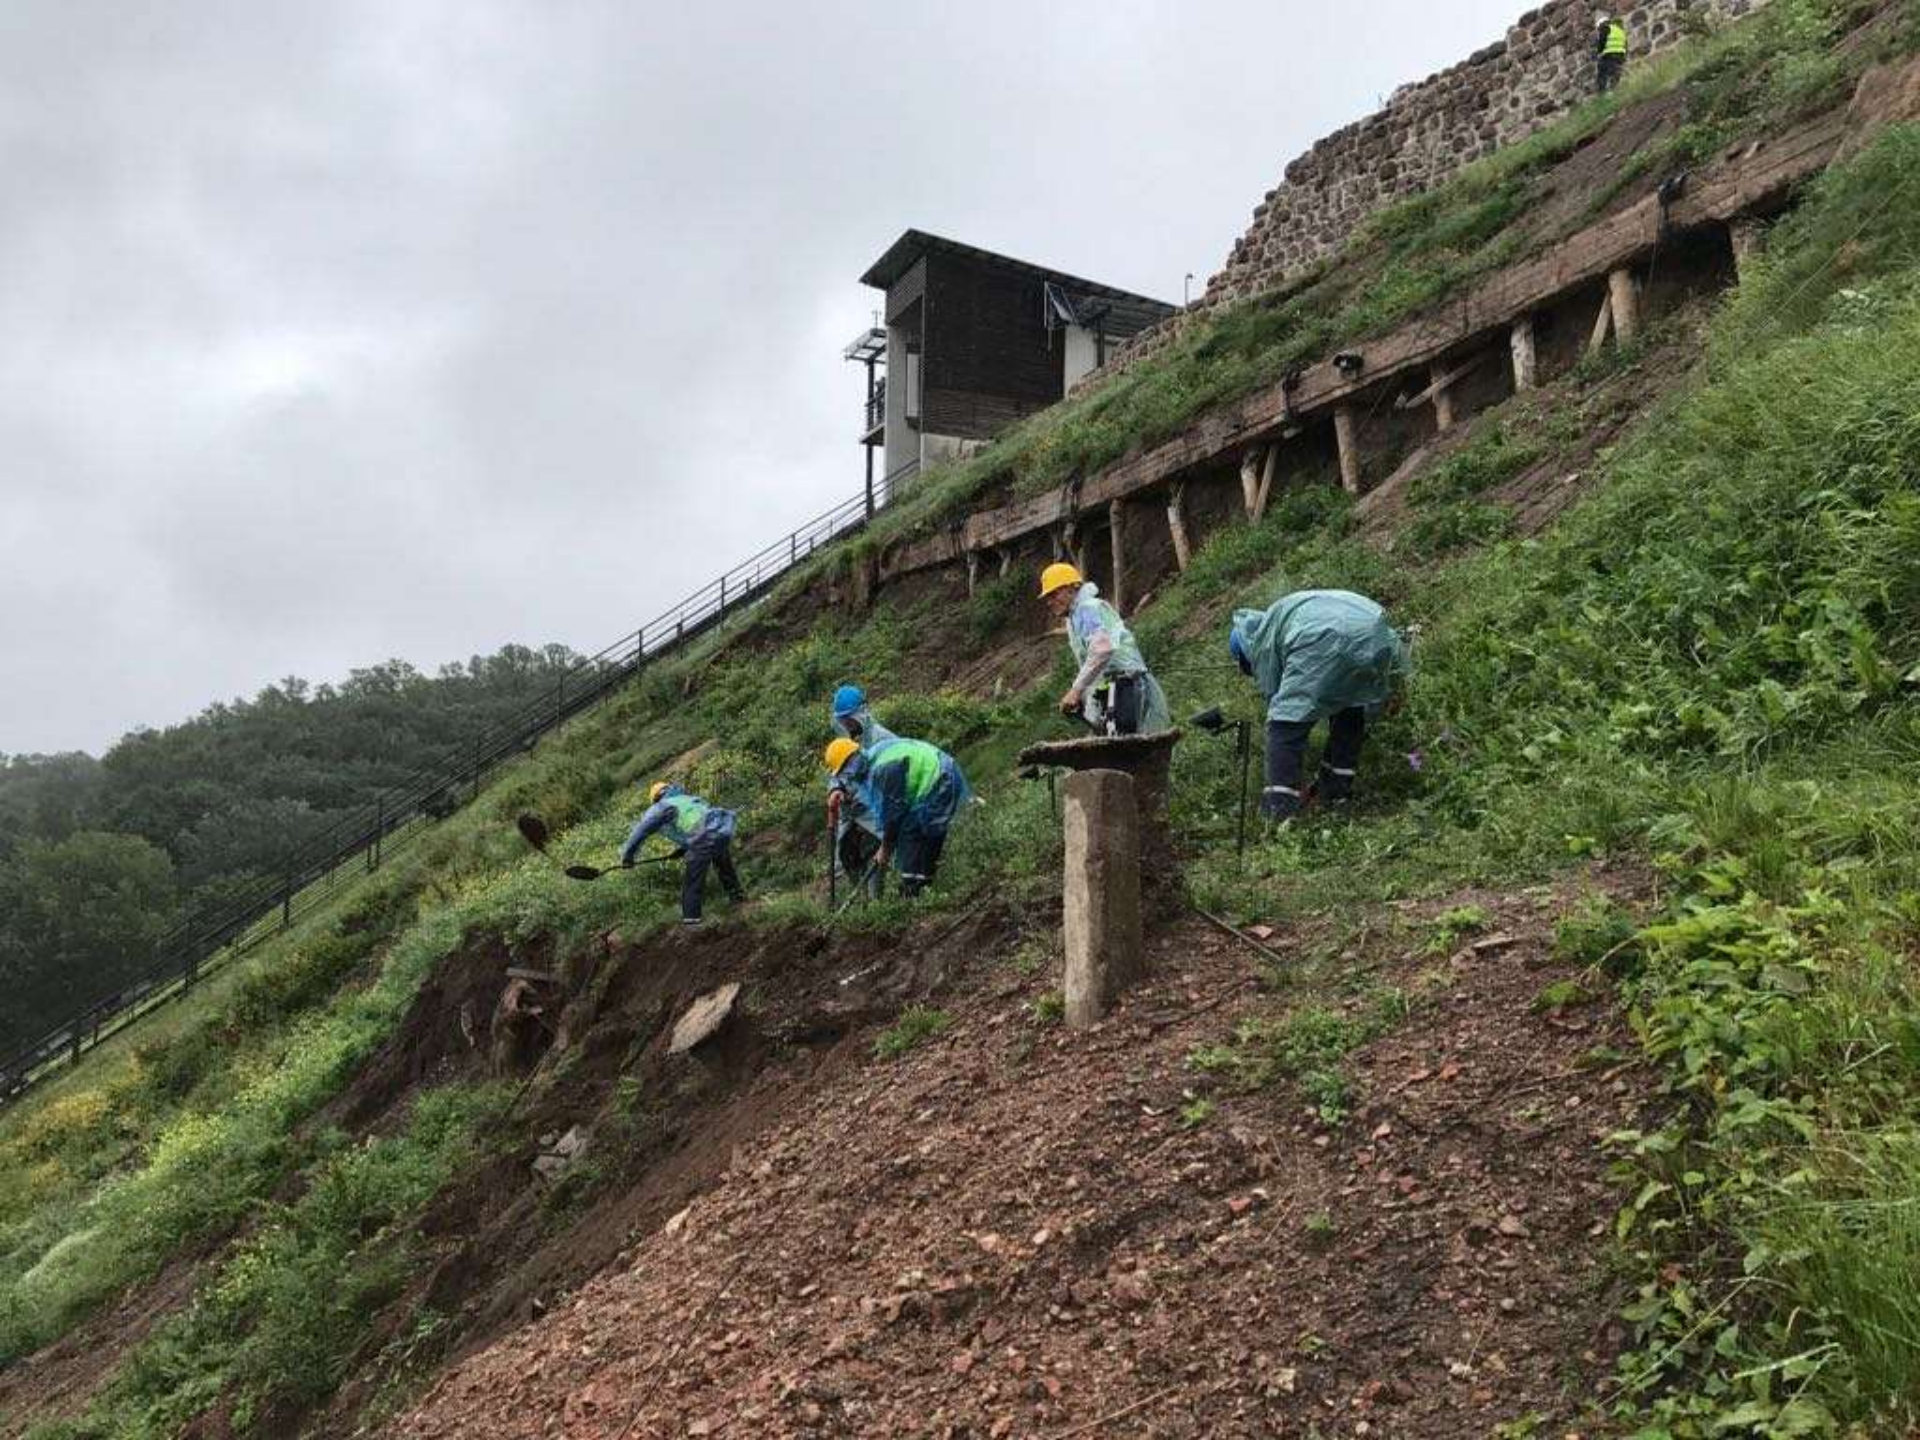
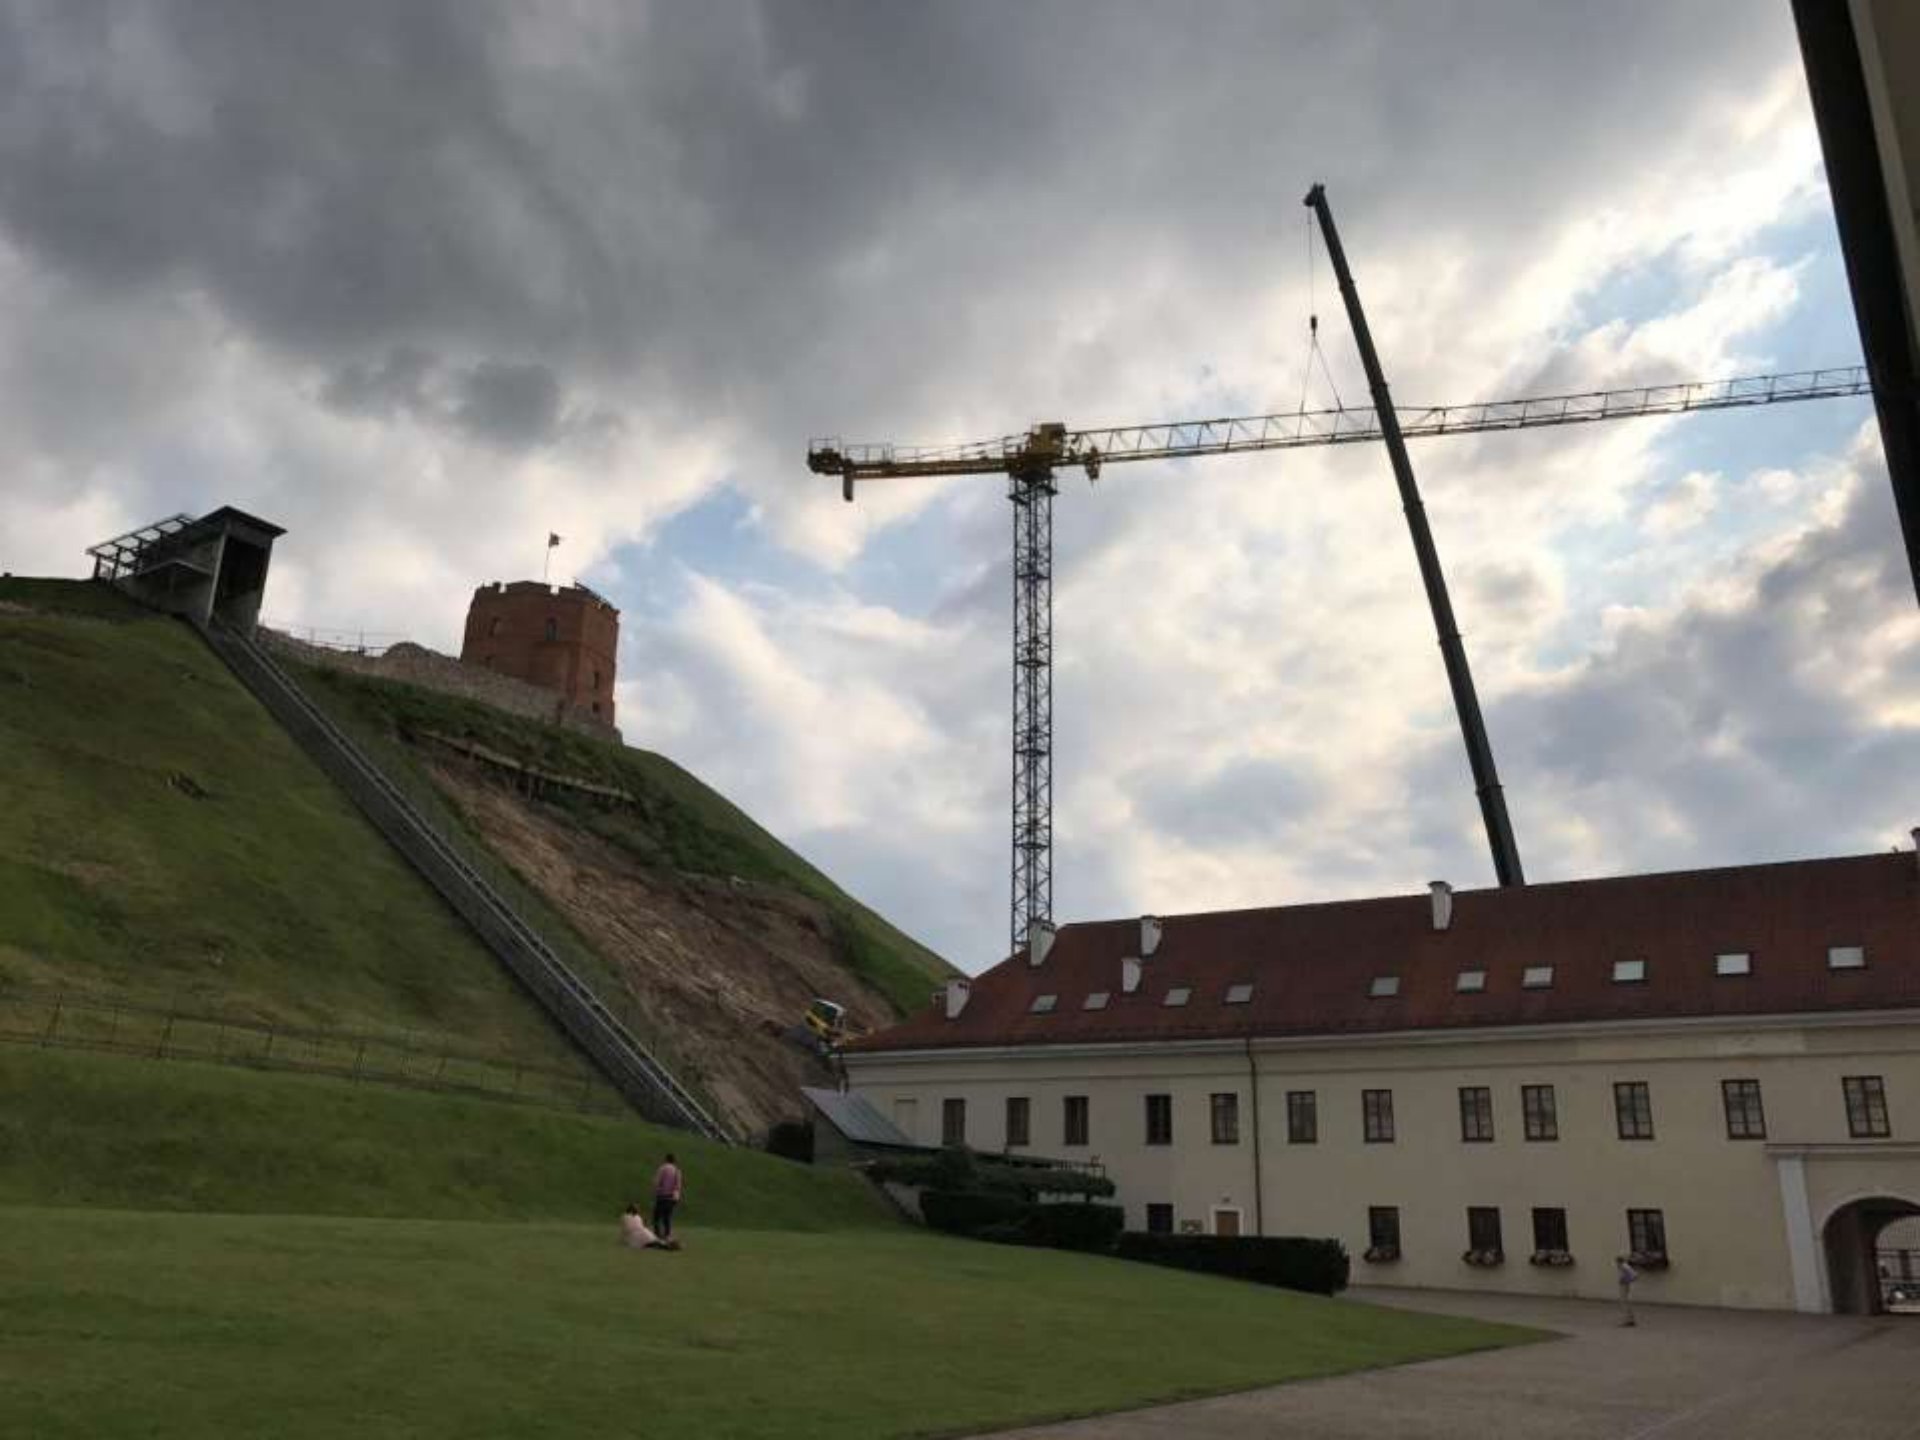
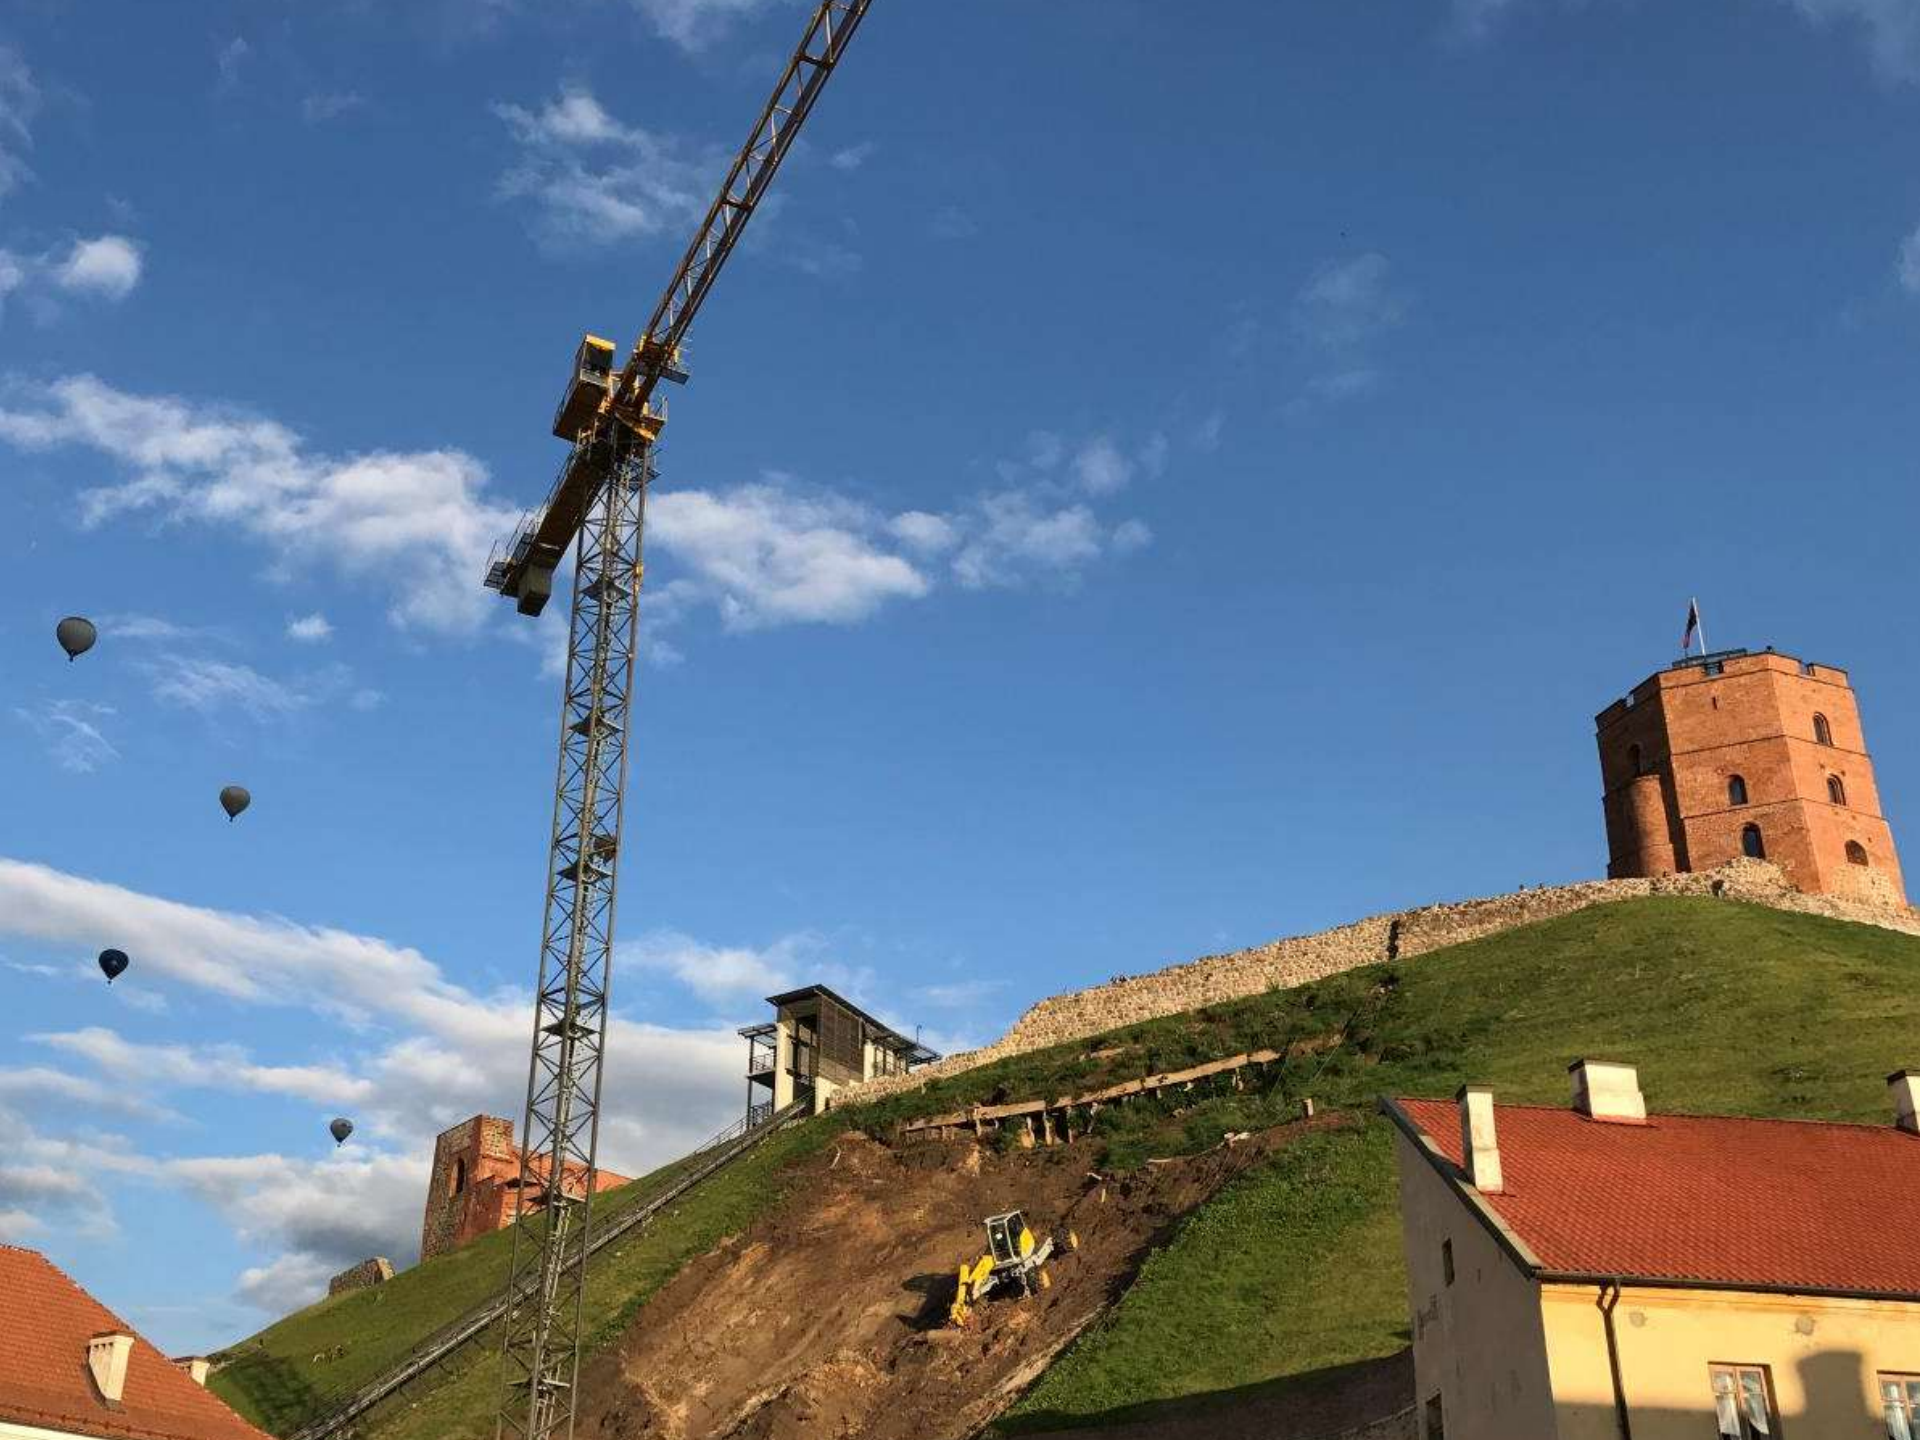
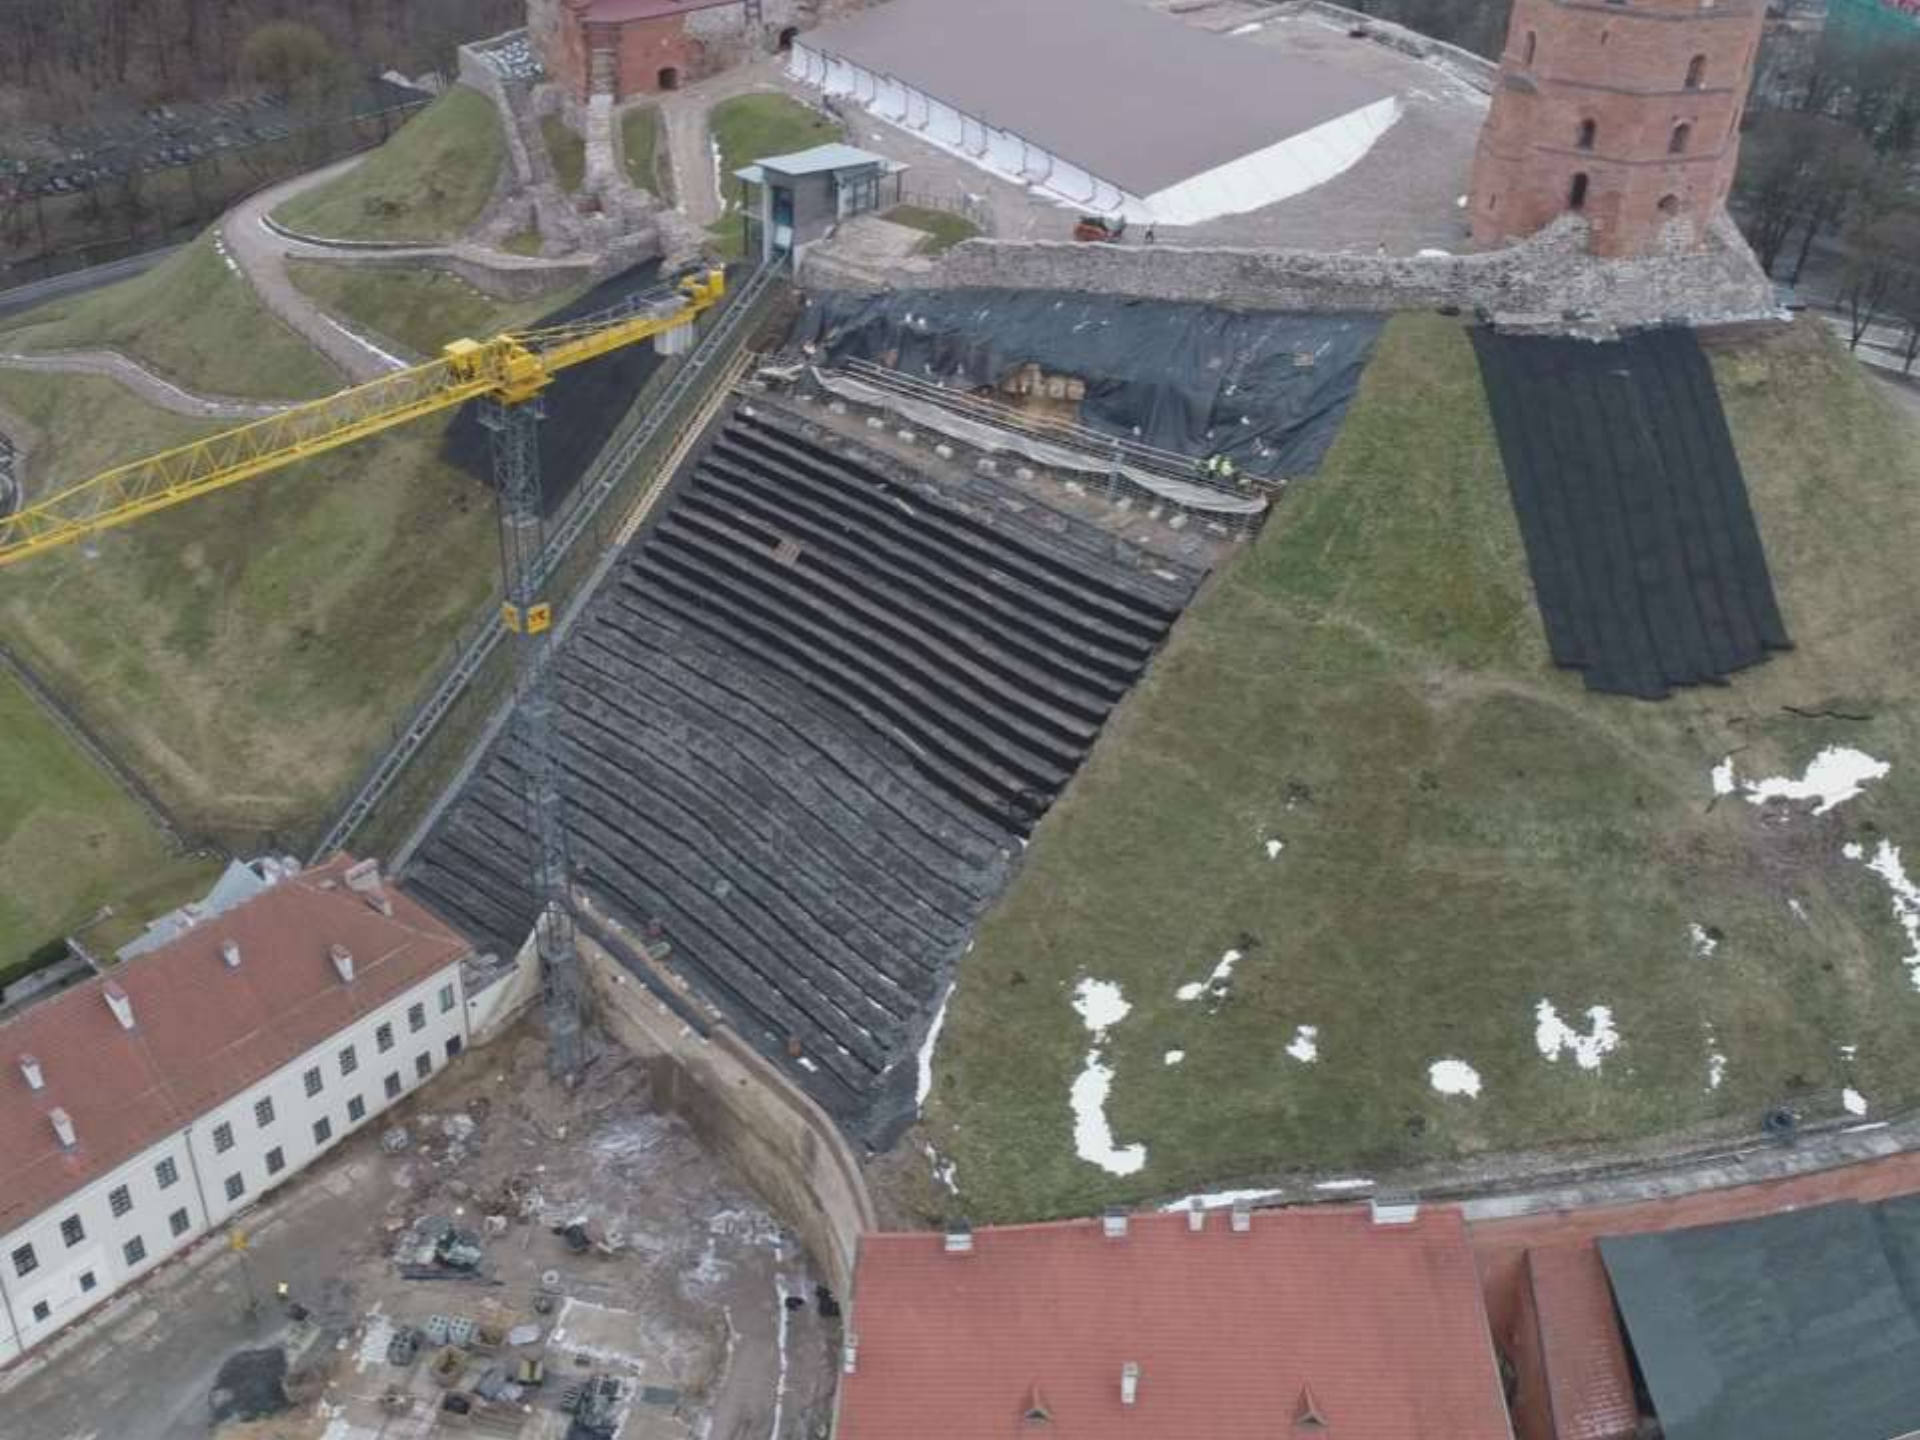
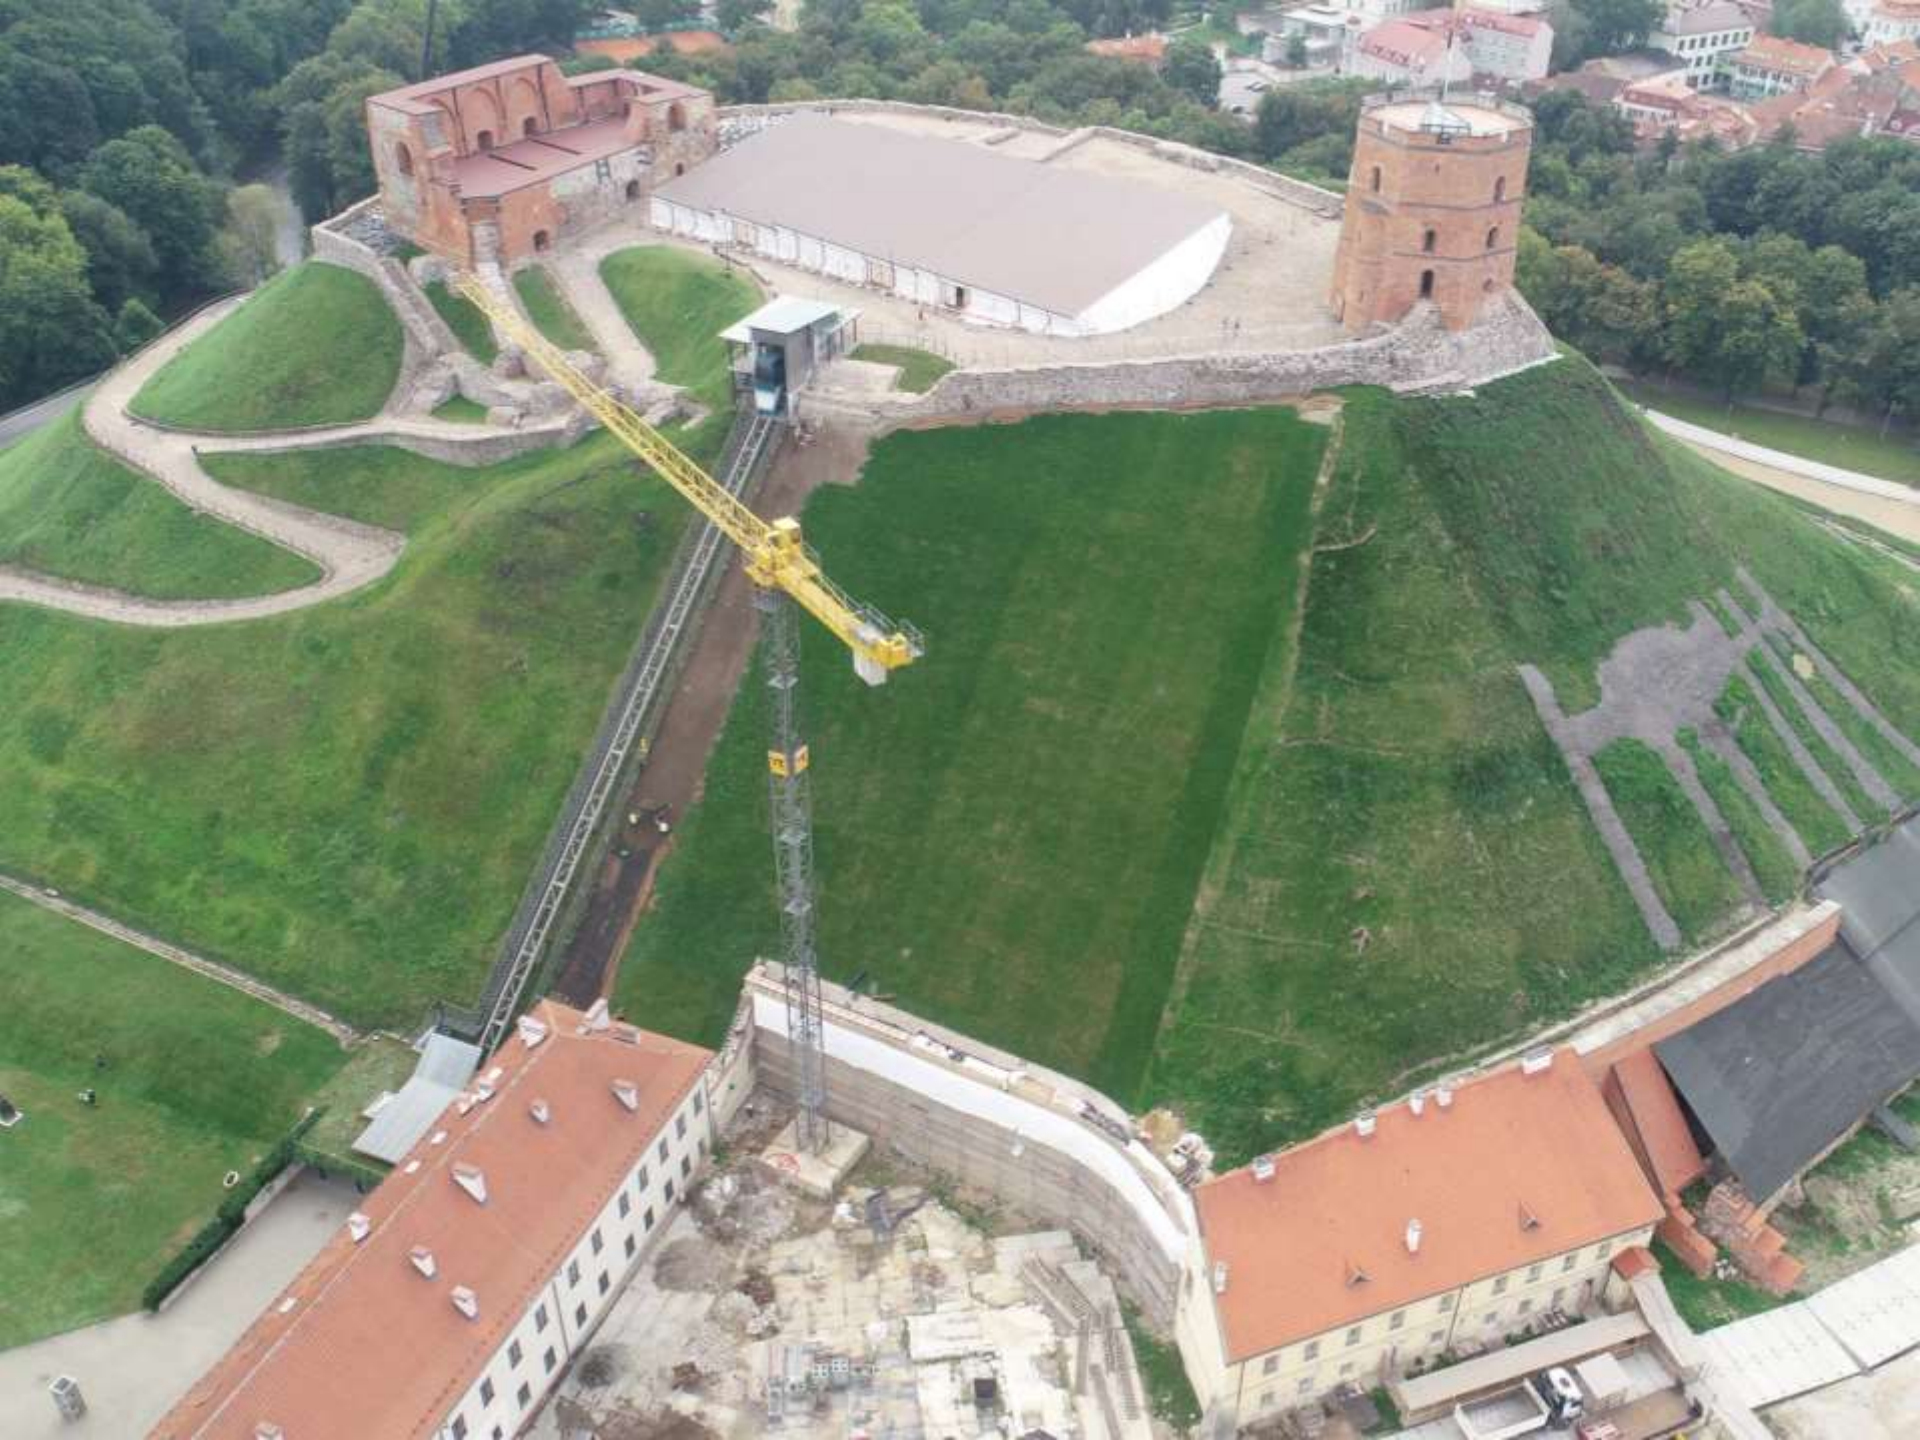
# ŠV šlaito tvarkybos darbai

- Šiaurės vakarinio šlaito tvarkybos darbai vyksta pagal darbų grafiką. **Šiandien iš esmės atlikti visi tvarkybos darbai**, liko atstatyti lauko inžinierinius tinklus ir atraminės sienos parapetą.
- **Aplinkos ministerijoje baigtas šiaurės vakarinio šlaito tvarkybos darbų investicinio projekto vertinimas** ir tikimasi, kad artimiausiu metu šis projektas bus įrašytas į ES investicijomis (05.4.1-APVA-V-016 ) finansuojamų valstybės projektų sąrašą.
- **Gedimino kalno aikštelėje baigiami ir archeologiniai tyrimai.** Jų metu aptikti dar trijų 1863 m. sukilimo dalyvių palaikai. Iš viso aptikti 20 sukilėlių palaikai iš 21. Archeologinius tyrimus planuojama baigti iki šių metų pabaigos.

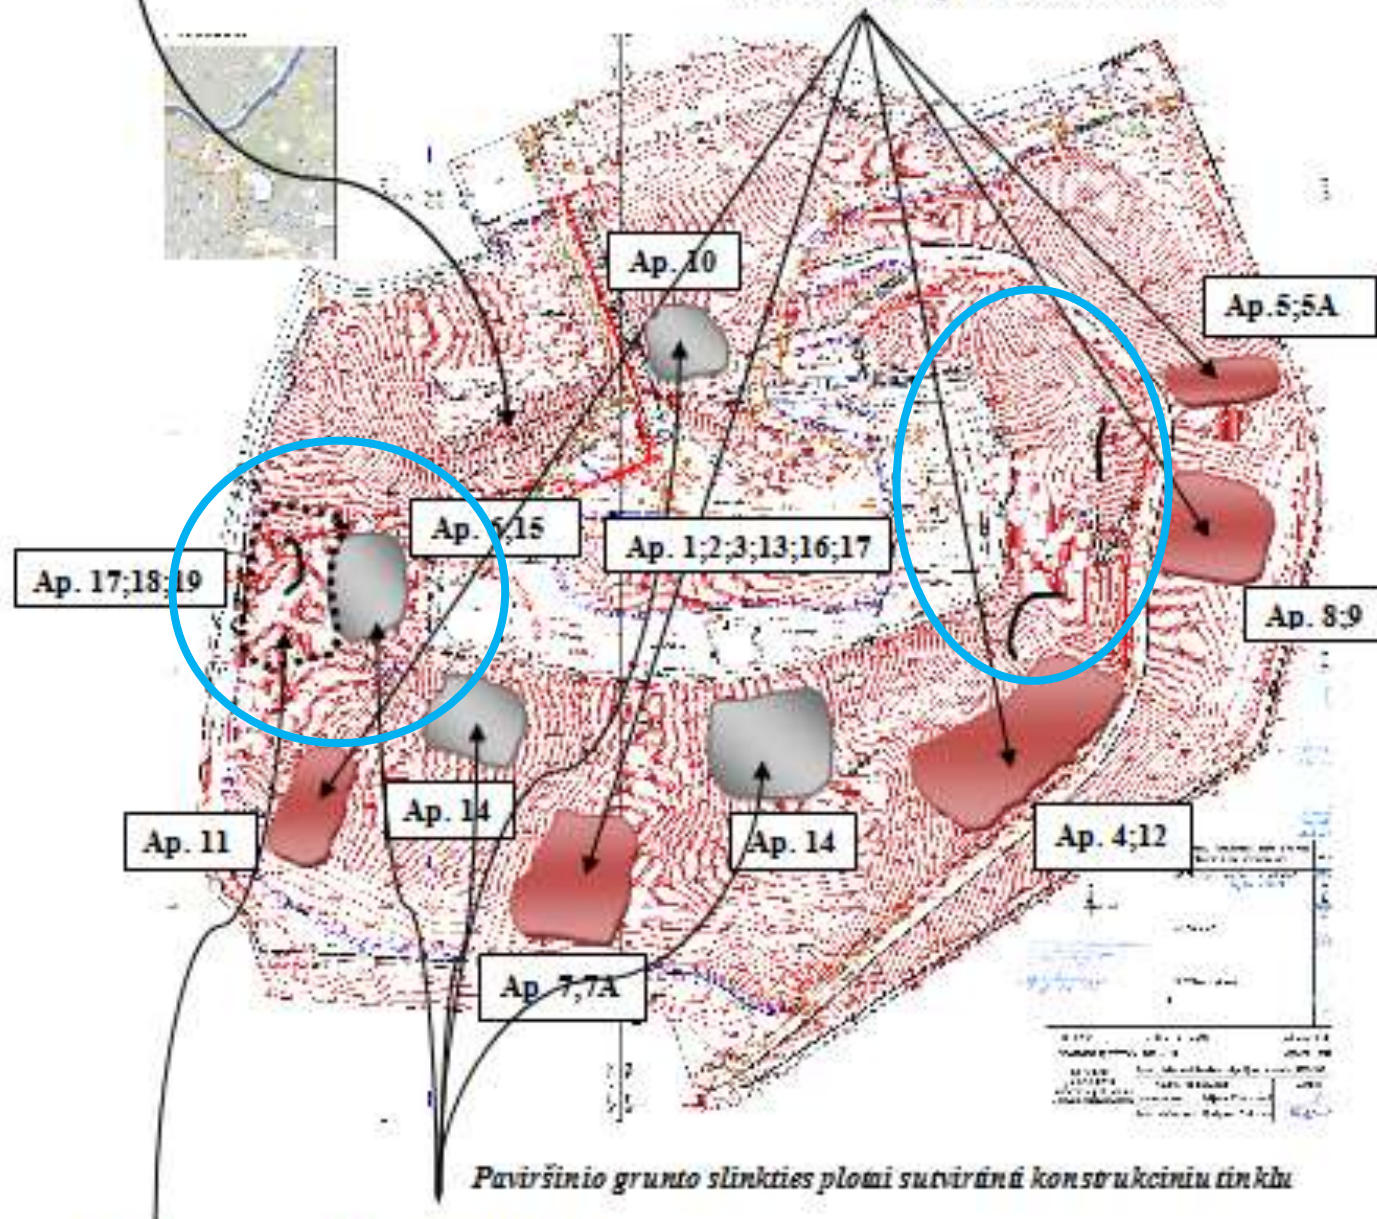
*Šiaurės vakarų šlaite vykdomi tvarkymo darbai pagal projektą RS-147(2017)-TvDP-I-1*

*Nuošliaužos užpildos skaldą su drenažu*

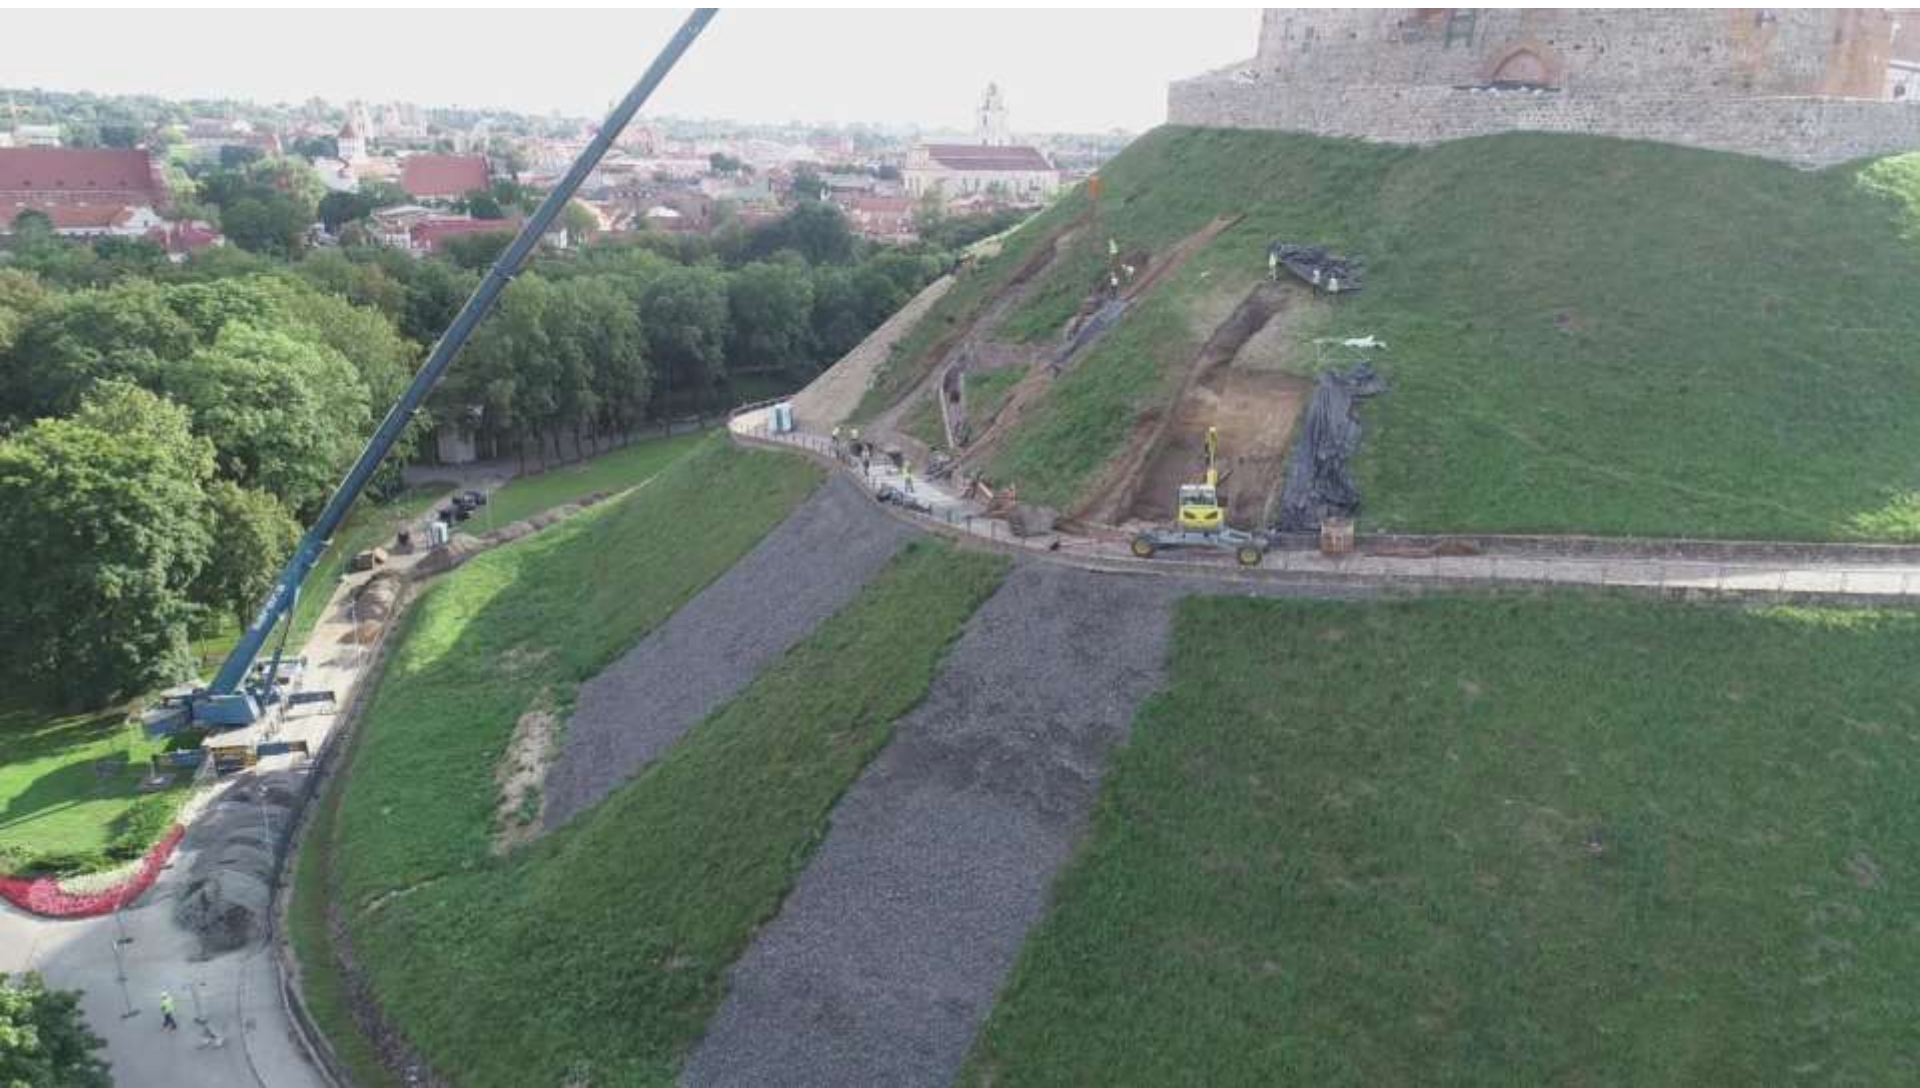
*Paviršinio grunto slinkties plomi sutvirtinti konstrukciniu tinklu*

*Pakloti sausinamieji drenažiniai kanalai*
